## PROCES VERBAL DE DESCRIPTION

11 ter chemin du Barriol

Villa 4

09000 PAMIER

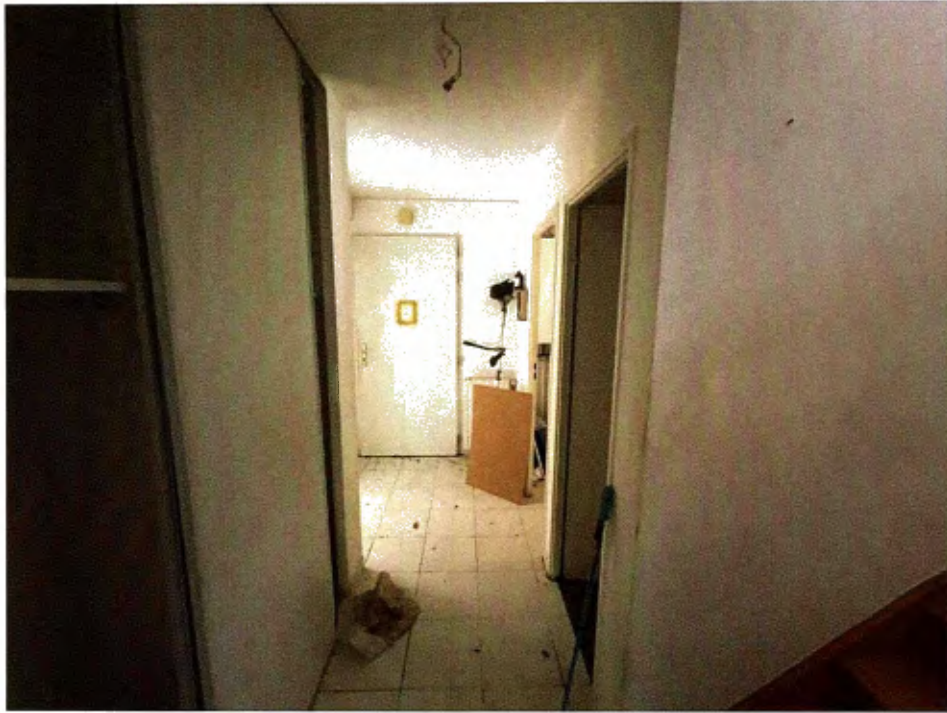
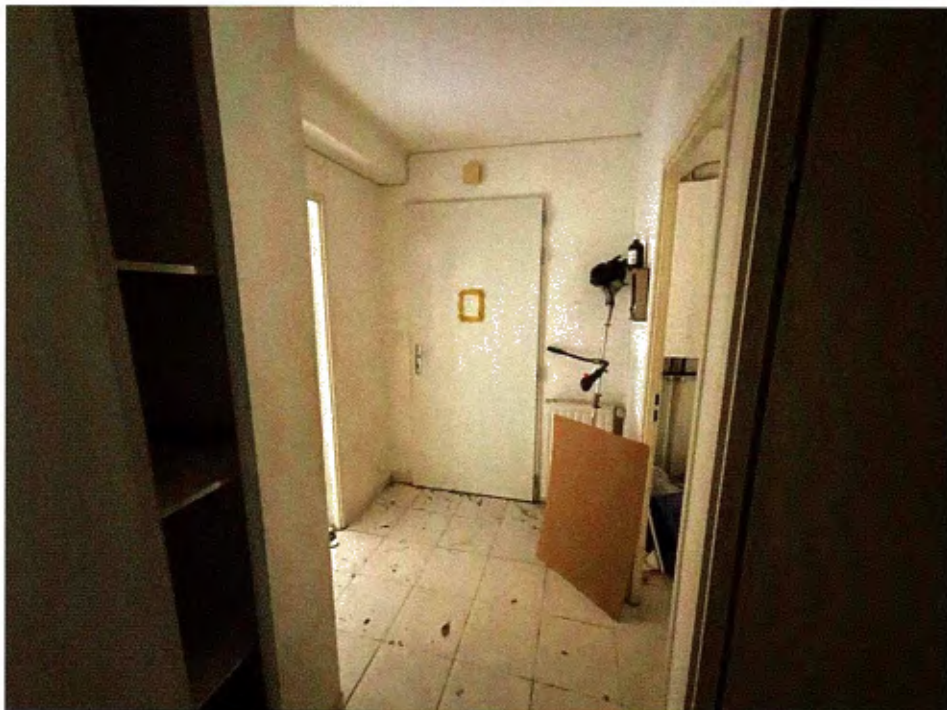
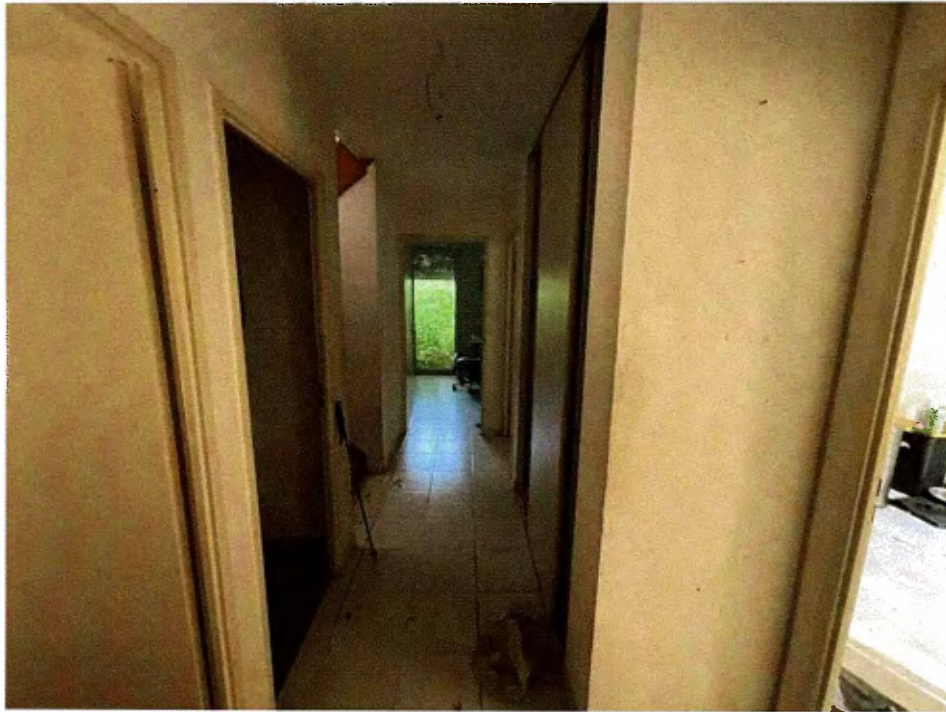
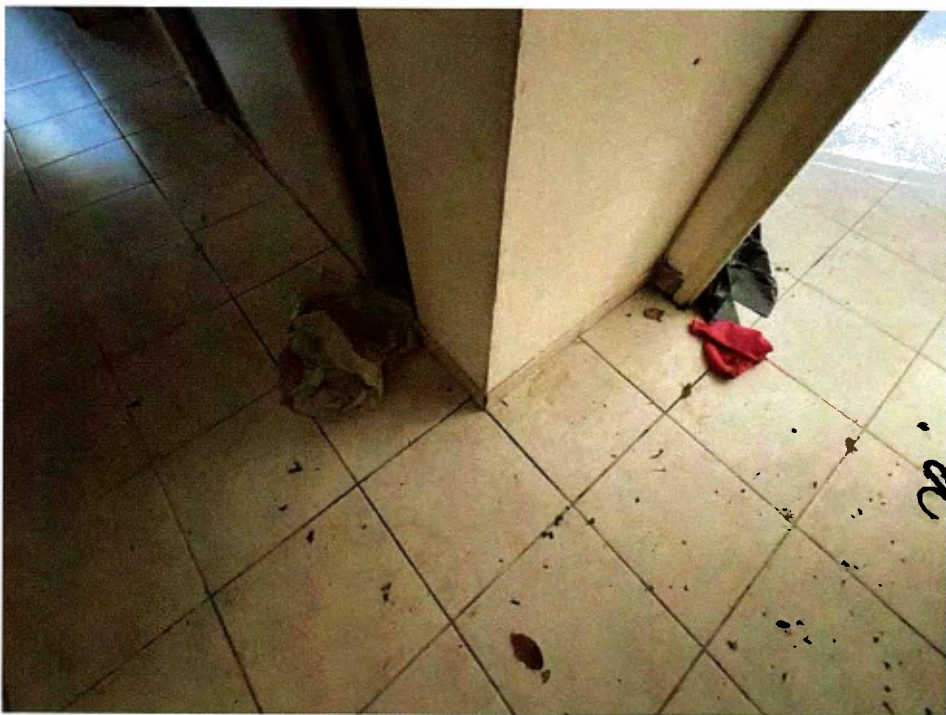
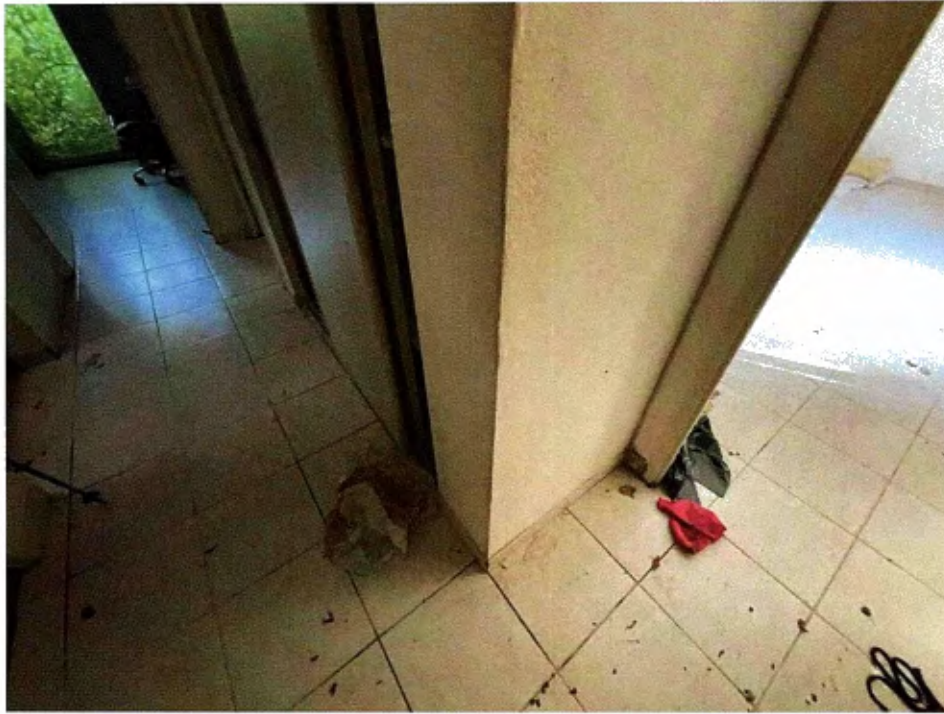
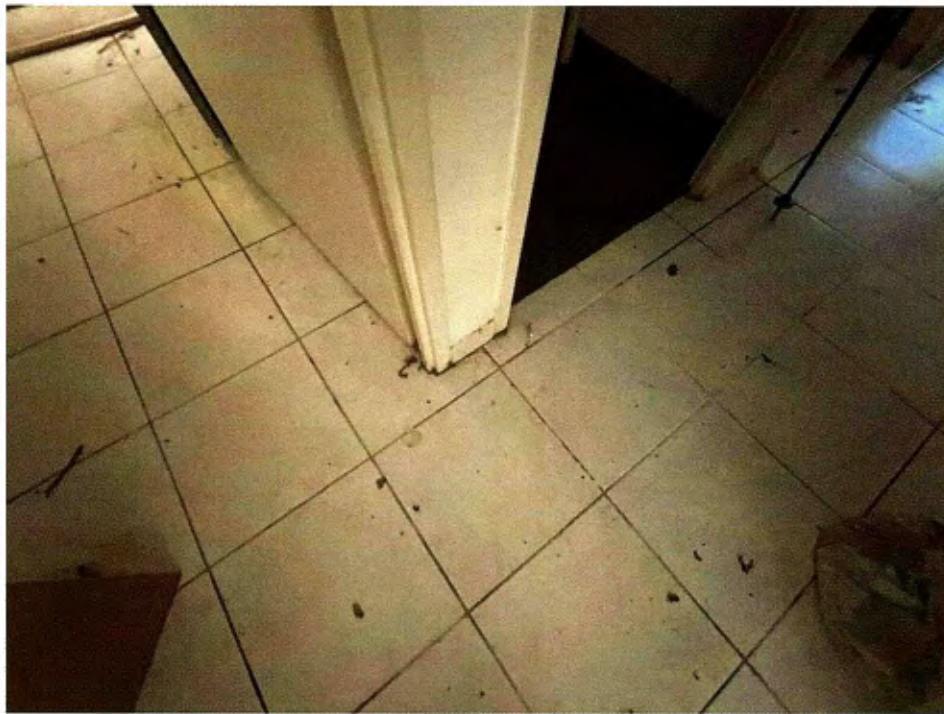
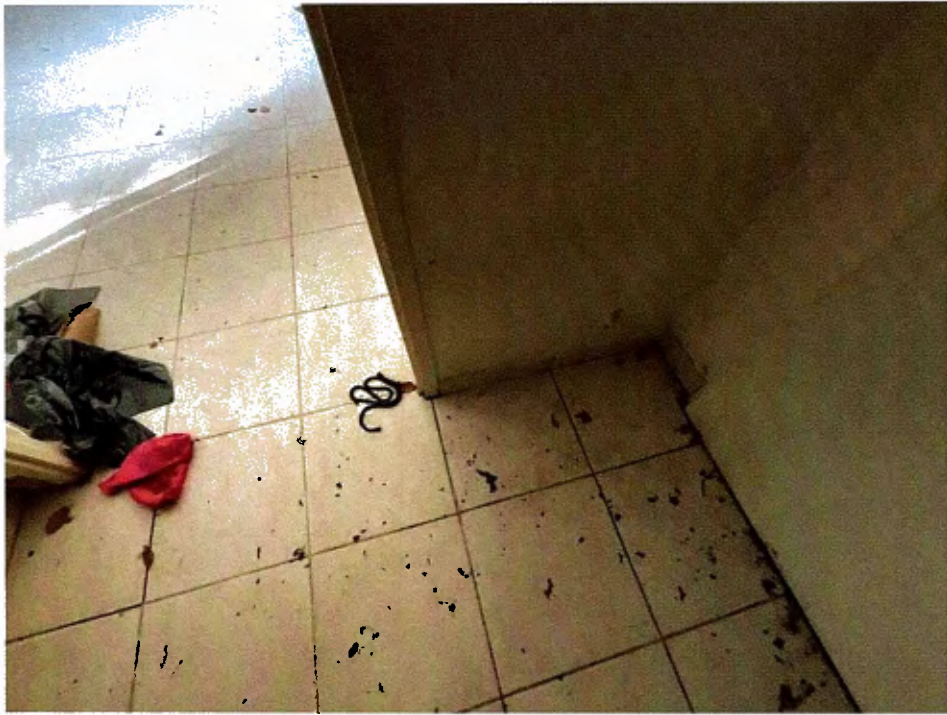
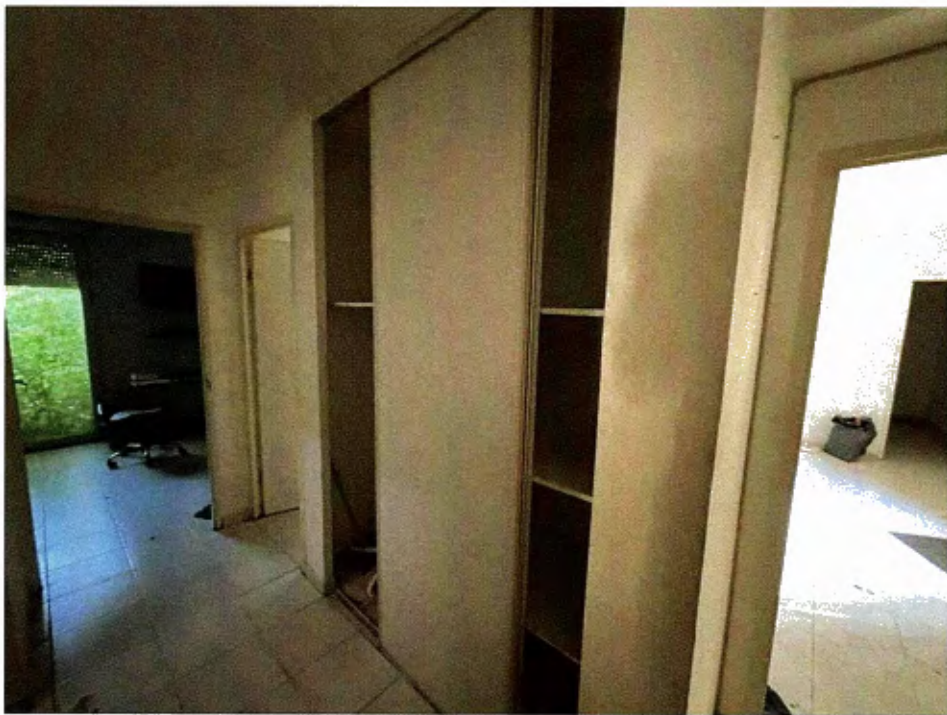
On accède à la maison par une porte d'entrée à multipoints, qui présente des traces de rayures sur la face externe. La face interne est jaunie ; un cadre est collé sur cette face interne avec des traces, et l'œilleton est cassé laissant un vide.

Le plafond est recouvert de gouttelettes, poussiéreux avec des toiles d'araignées. Je note un support de douille au plafond qui est poussiéreux, sans douille.

Les murs sont recouverts de gouttelettes avec des traces de poussière et de toiles d'araignées, un trou avec une vis, et un résidu d'adhésif.

Les plinthes en carrelage sont sales. Je note que les plinthes sur la droite en entrant dans la pièce sont cassées, ainsi que celles dans l'angle sur la droite.

Un impact est visible au-dessus, dans l'angle sur le mur.

Le sol en carrelage est sale. D'autres carreaux au pied du petit pan de mur entre la porte de circulation et la porte des toilettes sont cassés

Un placard avec portes coulissantes, le tout poussiéreux et sale à l'intérieur. Le plafond et les murs sont couverts de gouttelettes, poussiéreux et sales. Le sol en carrelage est sale. L'aménagement en bois mélaminé présente des traces de vétusté avec des épaufrures. Les portes coulissent avec difficulté.

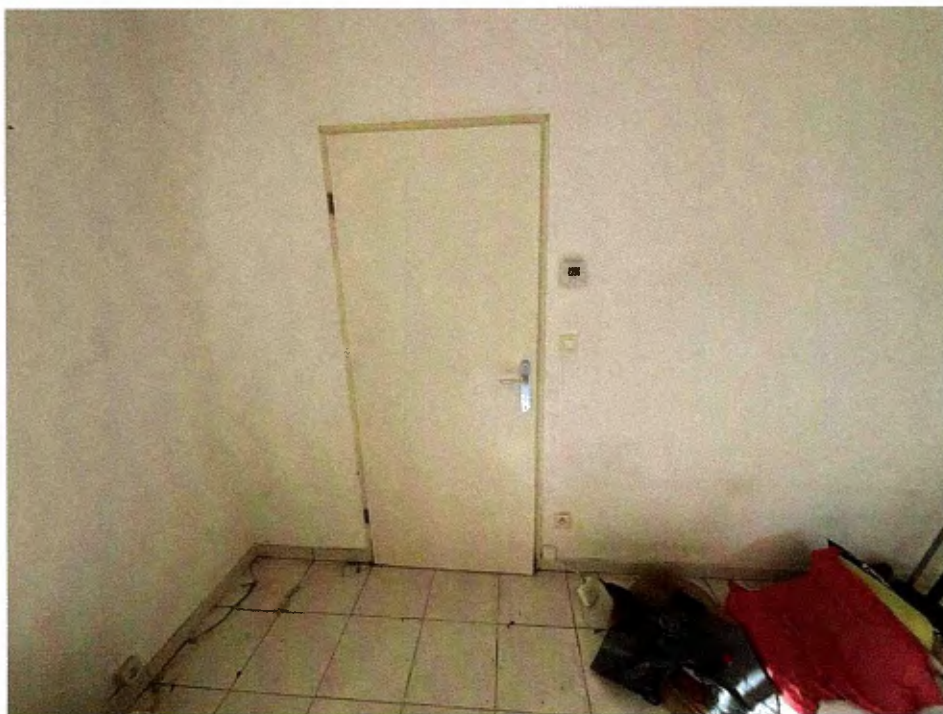
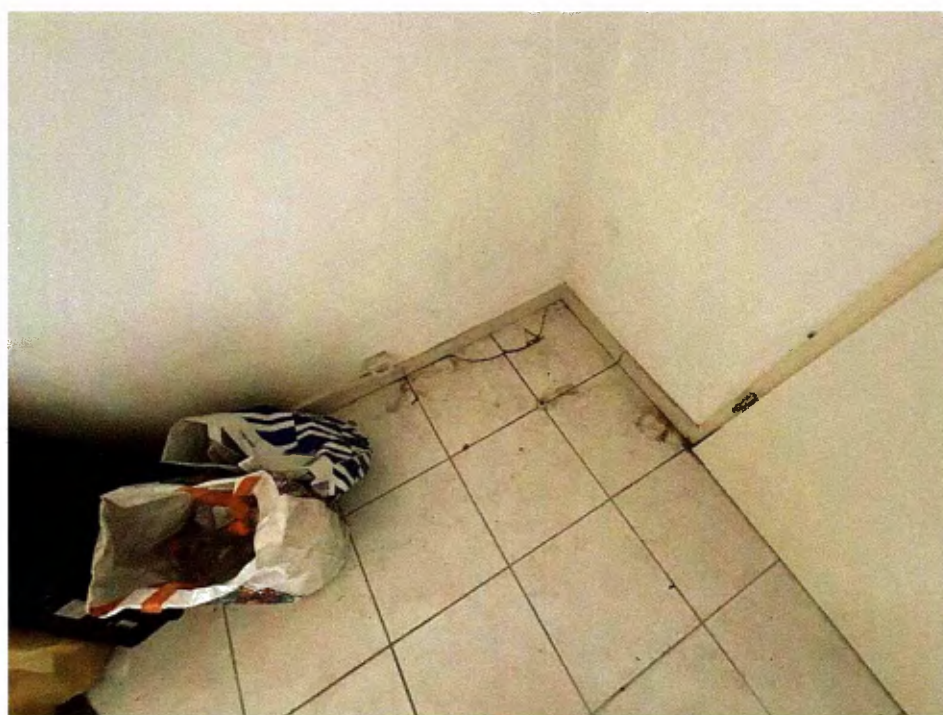
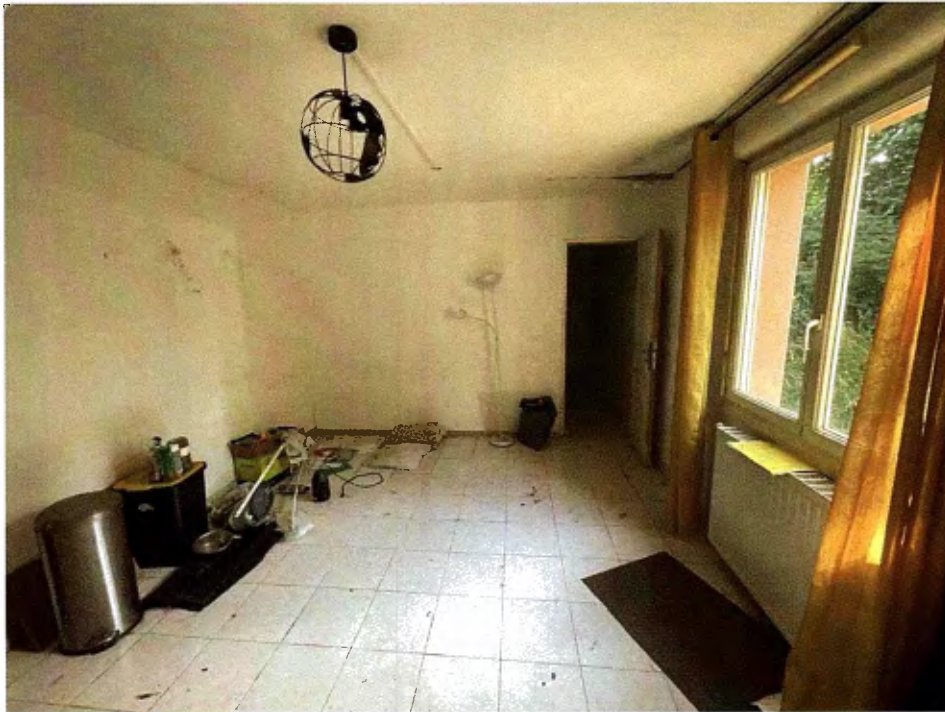
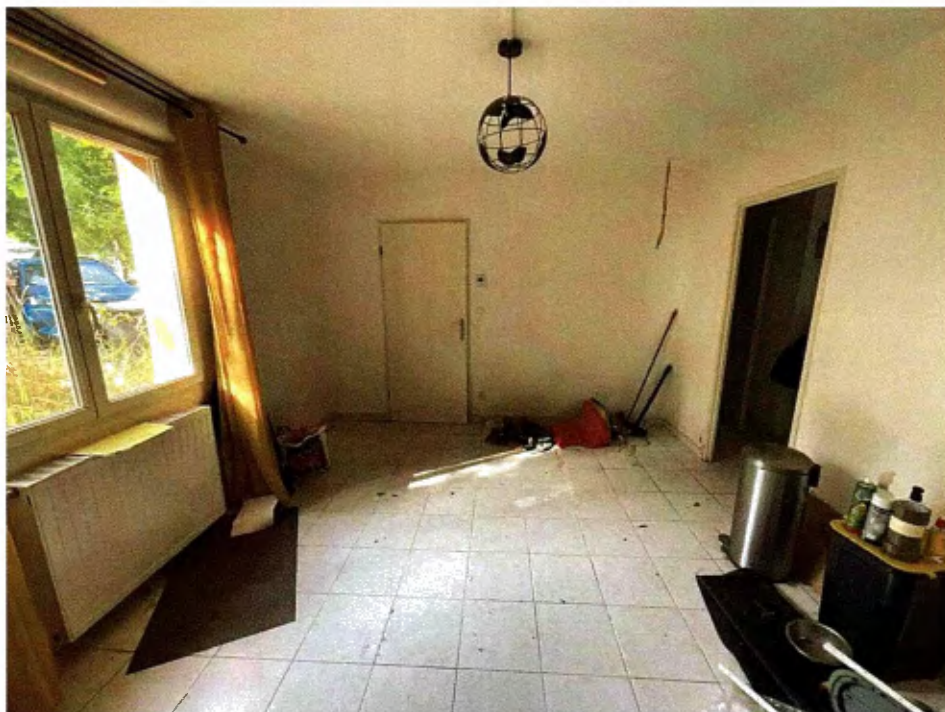
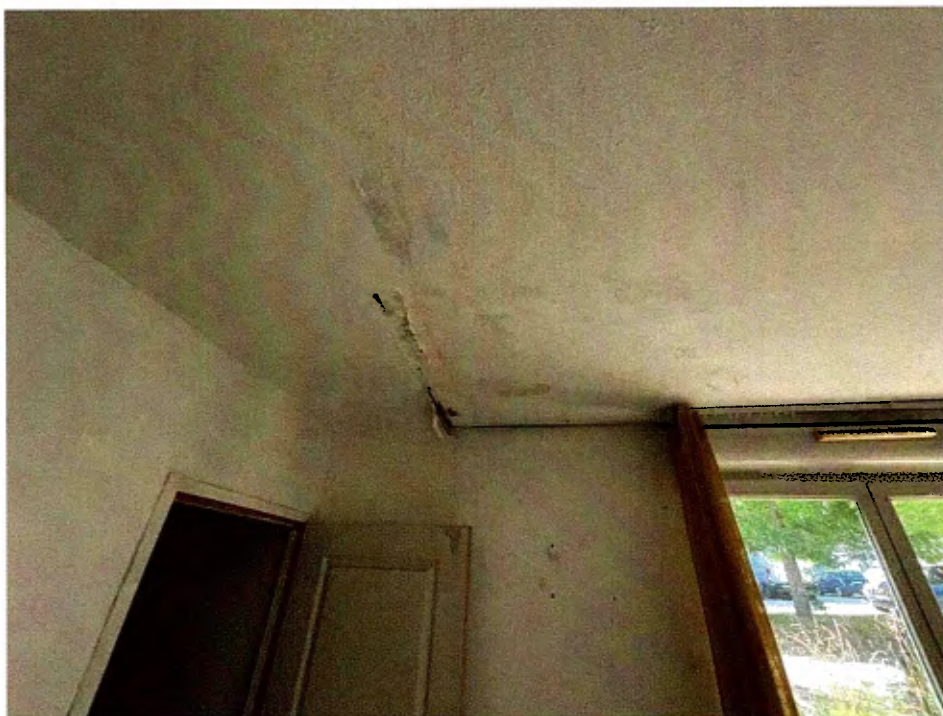
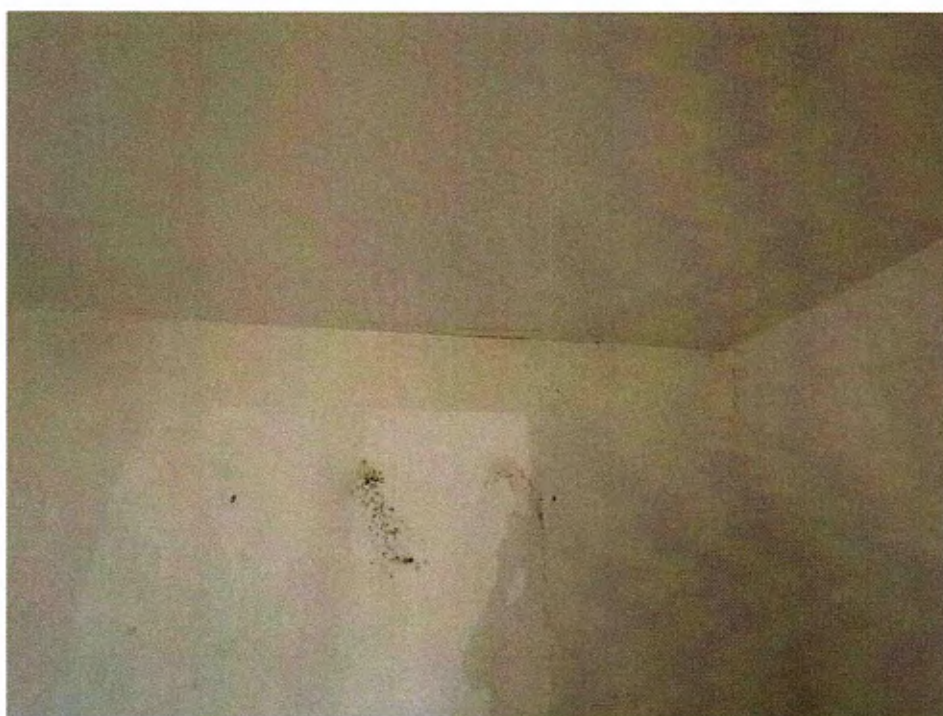
La pièce à vivre est accessible depuis l'entrée par une porte en bois dont le bas est hors d'usage. Elle est impactée en partie haute.

Le plafond est recouvert de gouttelettes avec un fantôme de dégâts d'eau, des auréoles et des cloques. Je relève aussi des cloques et des traces sur le mur côté cuisine.

Les murs sont recouverts de gouttelettes avec des fantômes, des traces de moisissures, des fissures, et ainsi de suite, recouverts de papier peint en fibre de verre. Sur le pan de mur côté cuisine, il y a des trous chevillés non rebouchés, dont un qui est arraché.

Les plinthes en carrelage sont sales. Une plinthe au fond à gauche est descellée.

Le sol en carrelage est sale. Des carreaux sont cassés dans l'angle à droite en entrant dans la pièce.

Cette pièce est éclairée par une fenêtre à double battant en PVC à la française, dont la crémone est cassée. Je note un store extérieur qui est sale. Il y a un radiateur de chauffage central sous réserve de fonctionnement, des prises électriques, une suspension au plafond sous réserve de fonctionnement, un thermostat sous réserve de fonctionnement, des interrupteurs et un récepteur fibre.

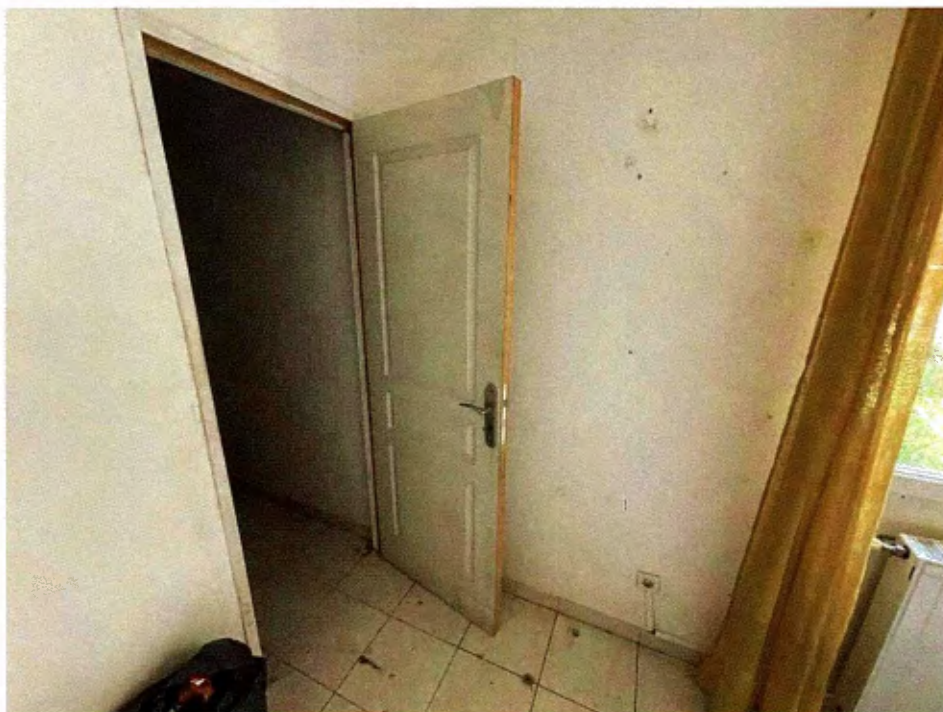
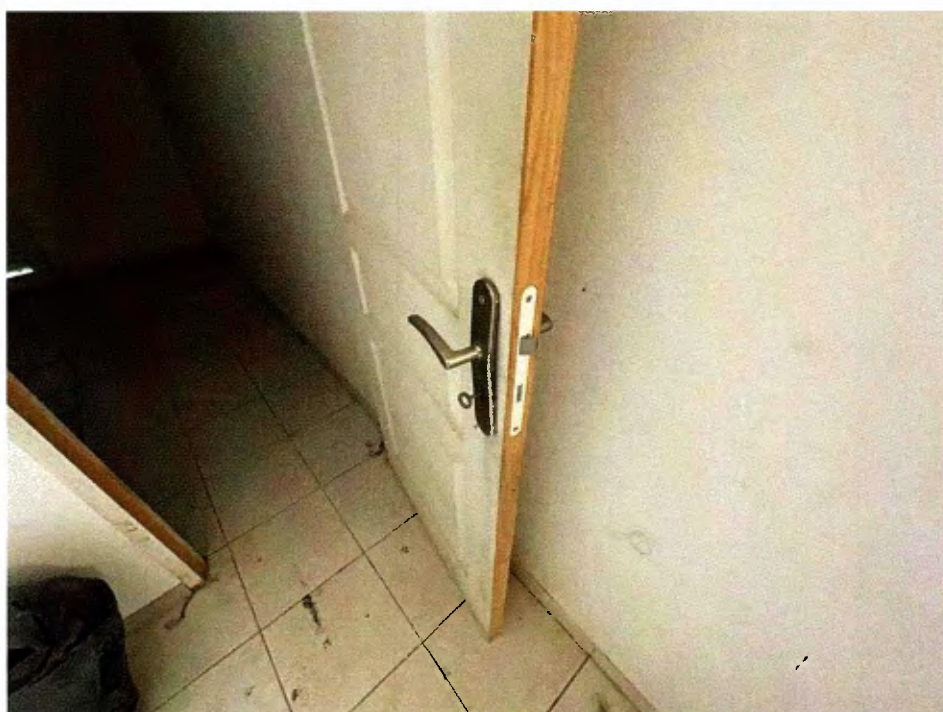
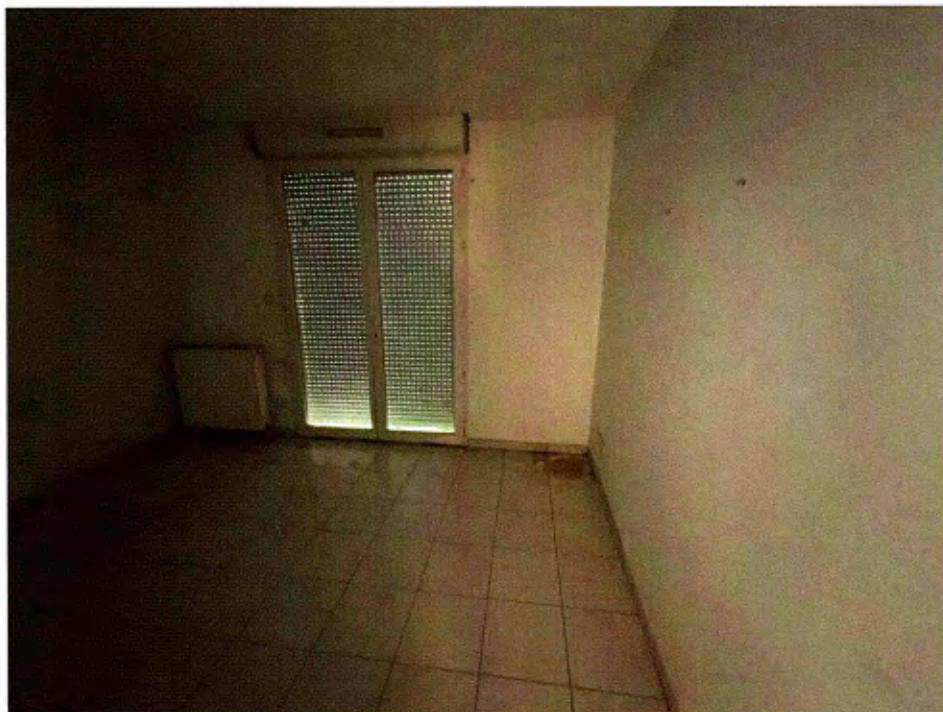
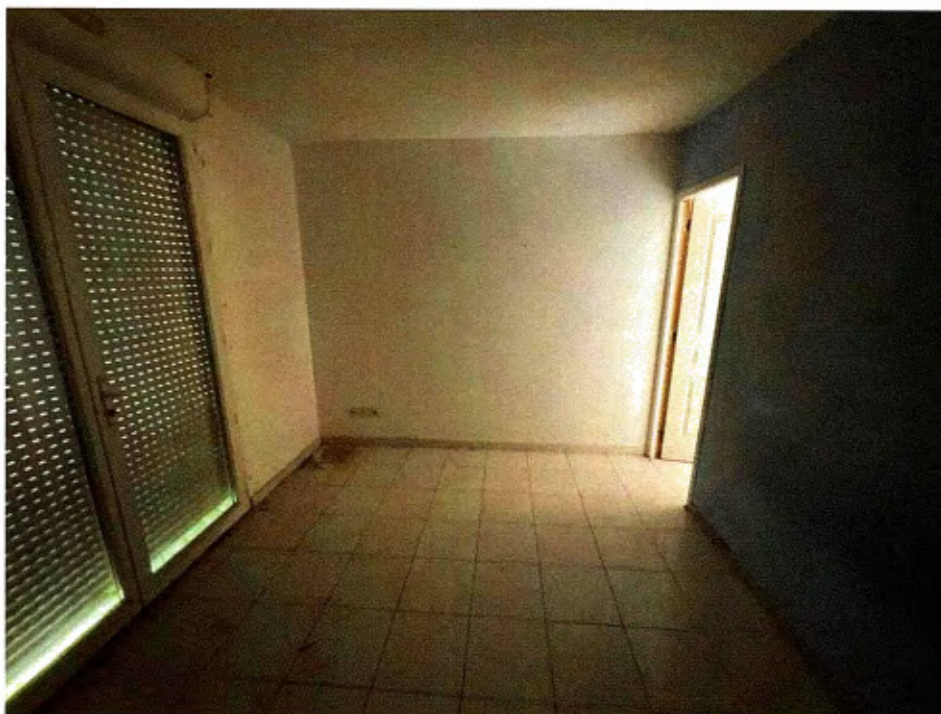
On y accède depuis la pièce par une porte en bois avec des traces de coulures sur la face externe. La poignée interne est cassée.

Le plafond est peint avec des toiles d'araignées et des taches.

Les murs sont peints. Le pan de mur de gauche est recouvert de gouttelettes, et face à la porte, c'est du papier peint. À droite, les murs sont recouverts de papier de fibre de verre peint, avec des toiles d'araignées, des traces de meubles et de la saleté ainsi que deux trous chevillés non rebouchés.

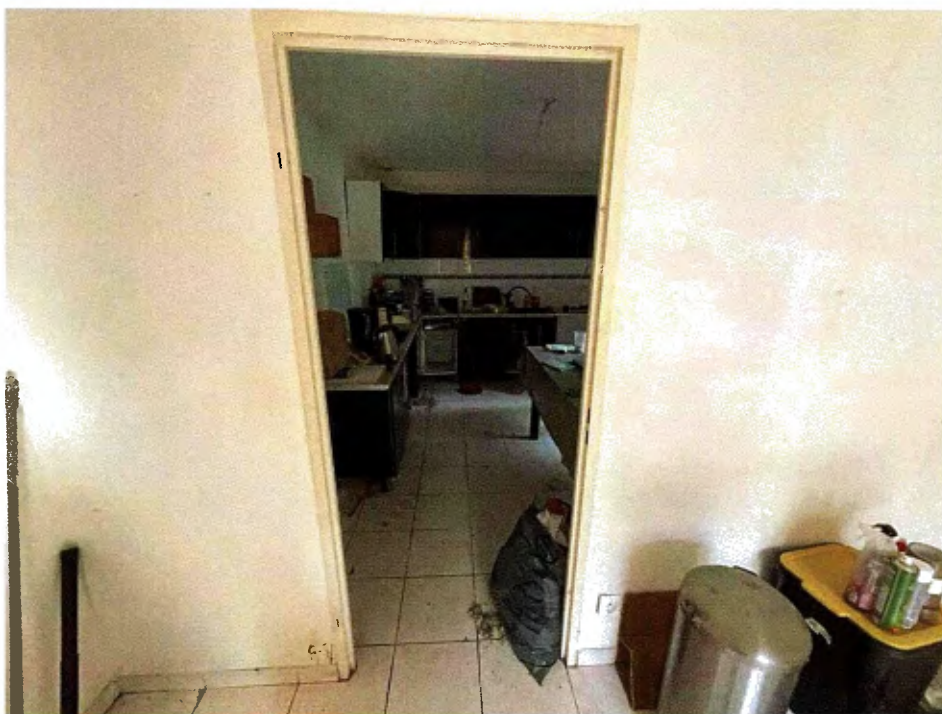
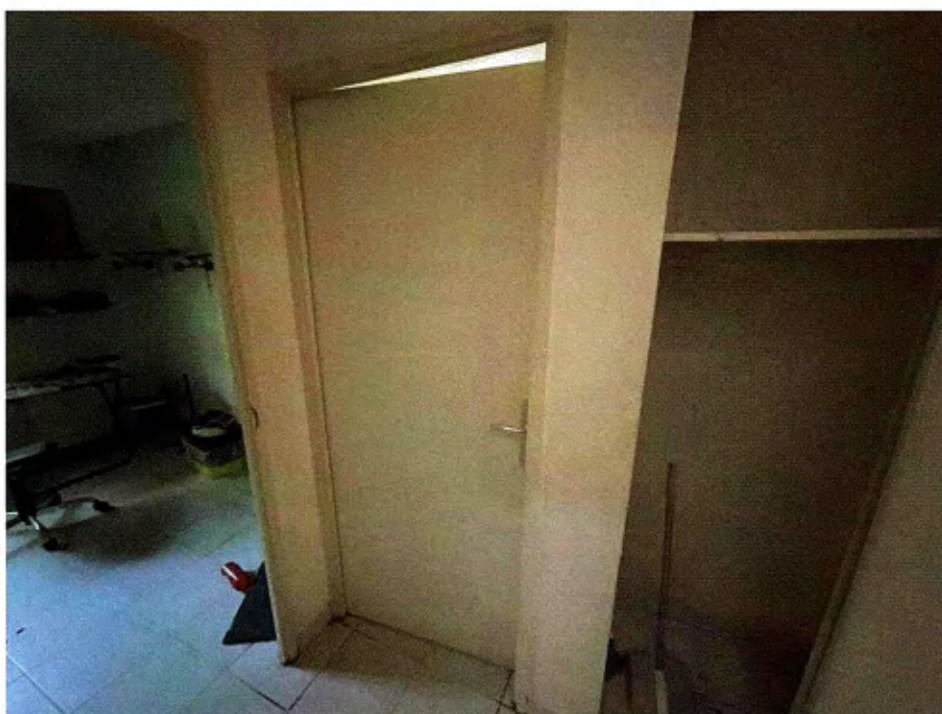
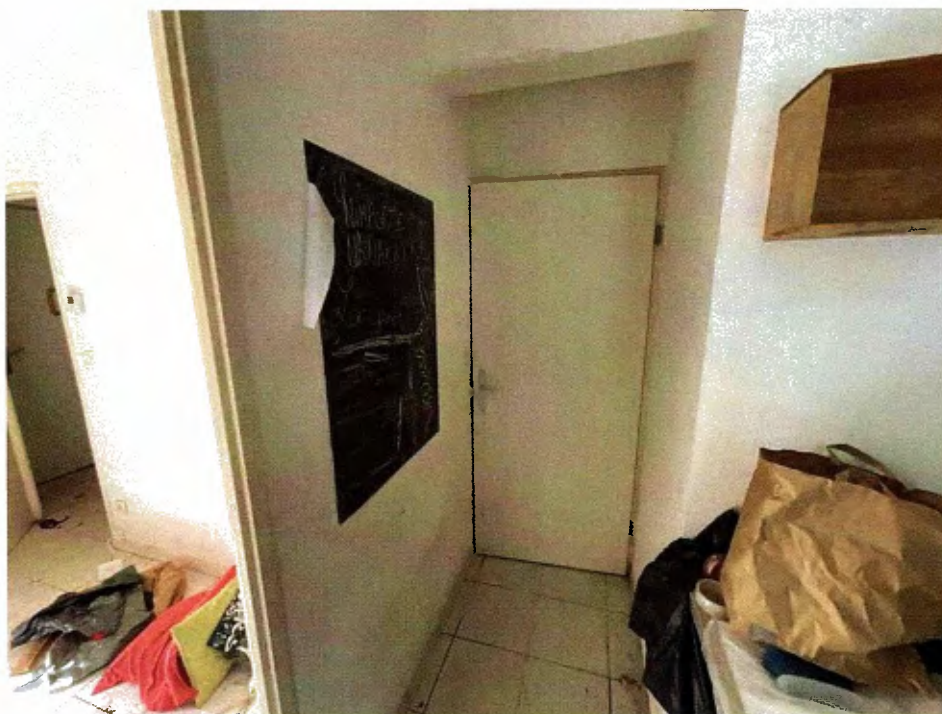
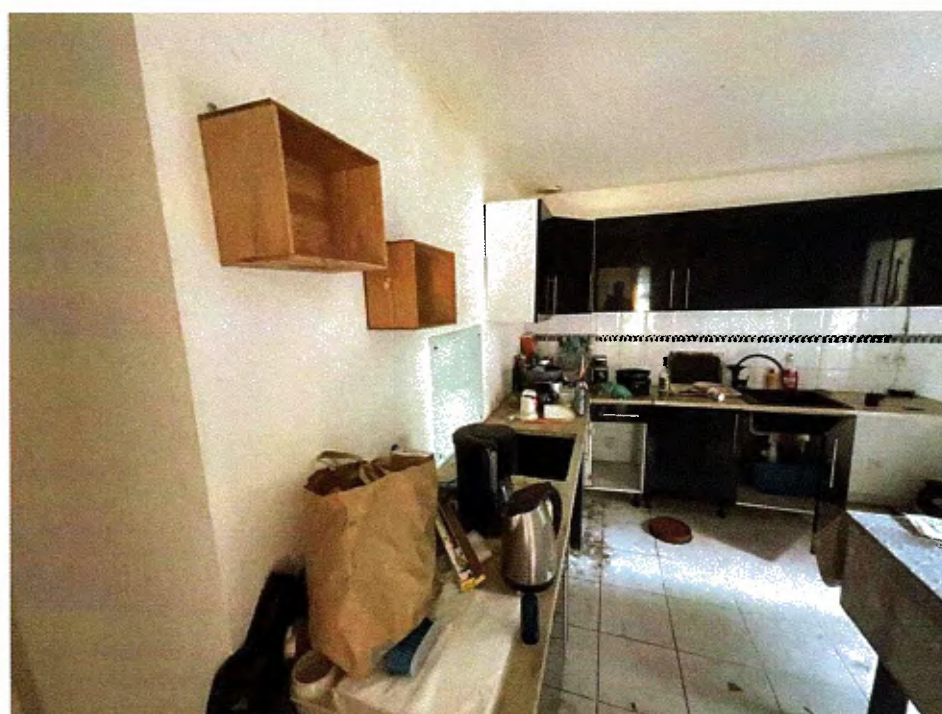
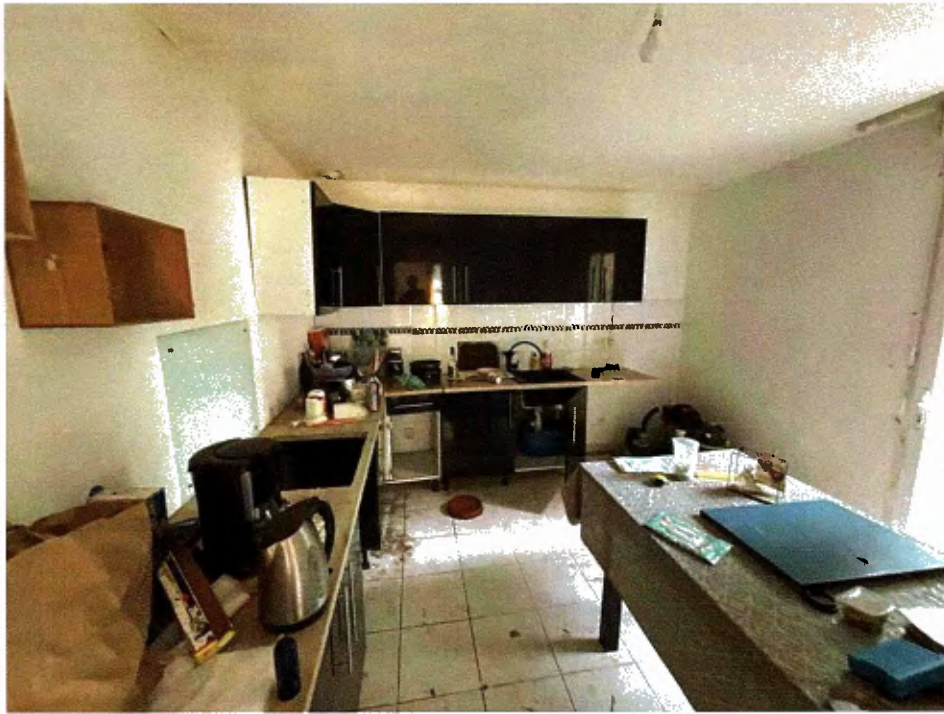
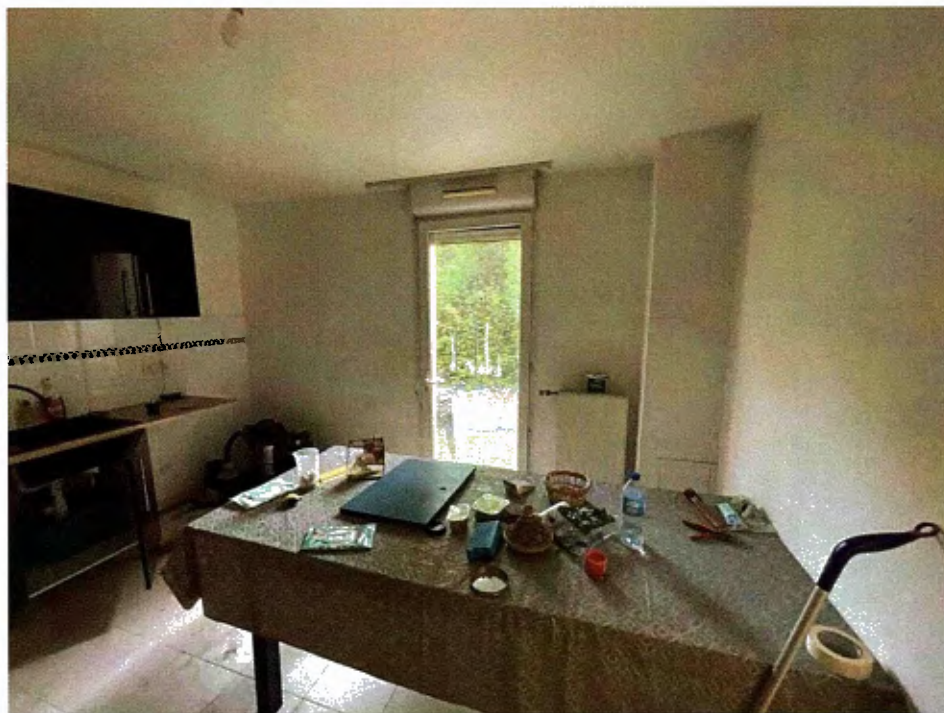
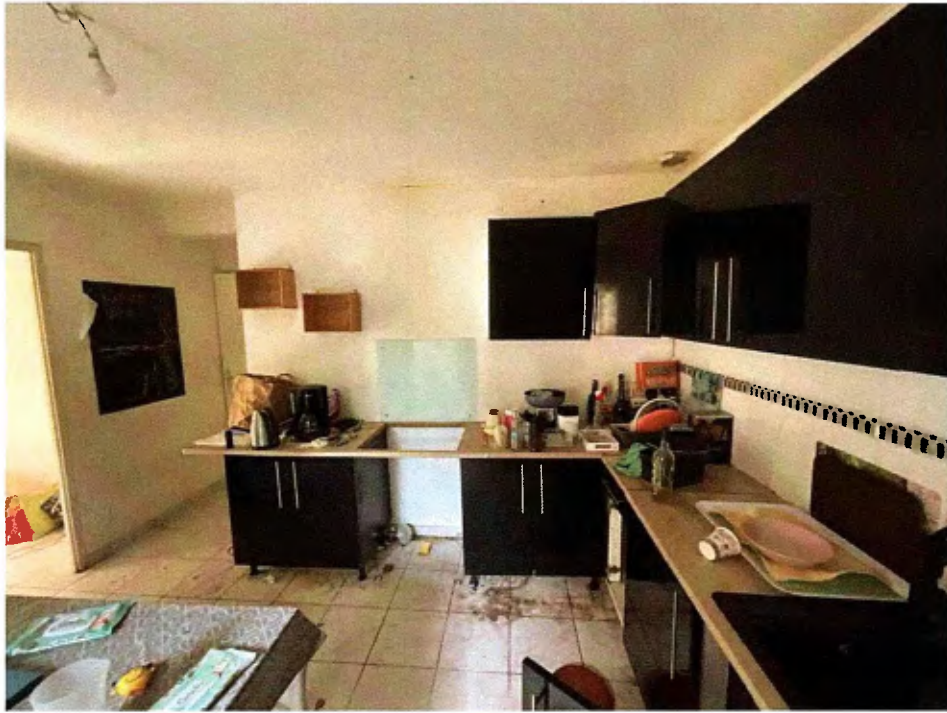
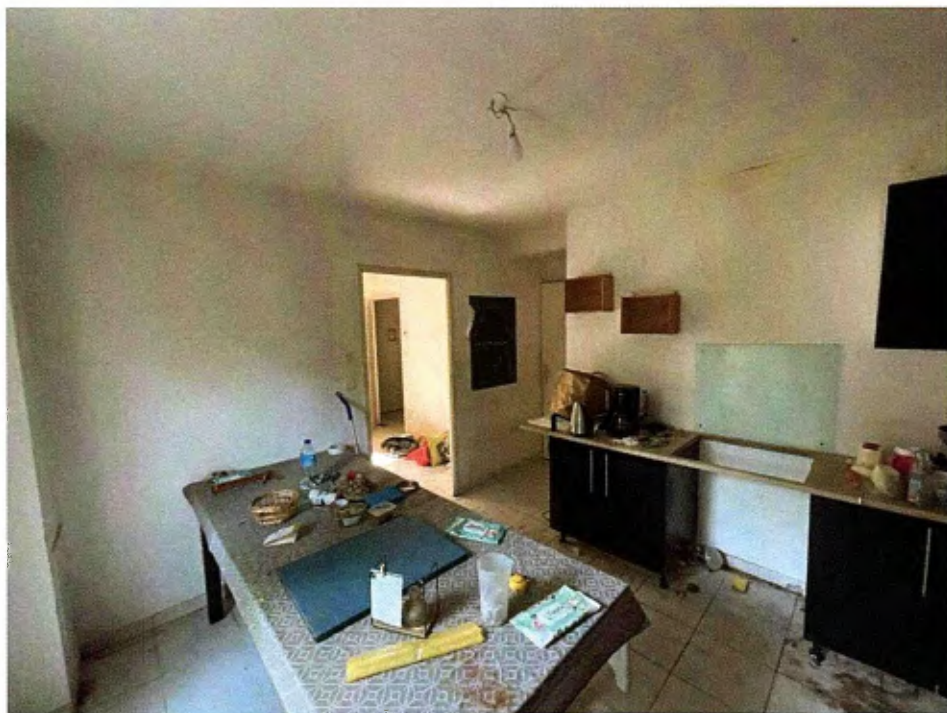
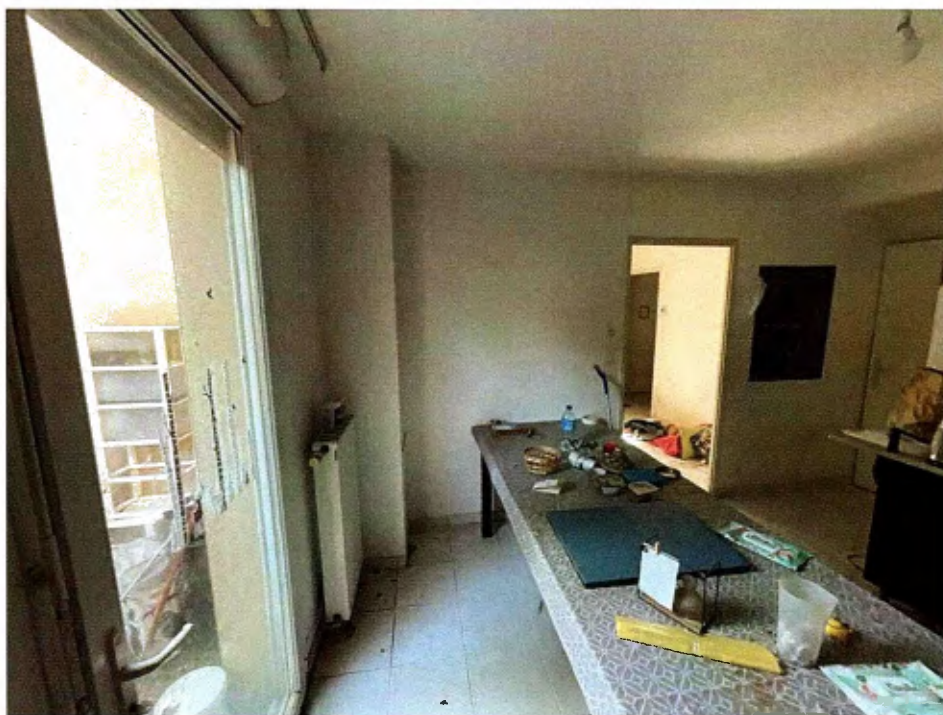
Le plafond est recouvert de gouttelettes sales avec des toiles d'araignées.

Les murs sont recouverts de papier en fibre de verre peint, sales avec de nombreuses projections.

Cette pièce est équipée d'une porte-fenêtre à la française avec sa serrure. Les poignées sont porteuses de dégradations, et la porte est voilée. Le store extérieur qui est. Les meubles de cuisine sont sales avec des dégradations, une robinetterie fuyarde, et une crédence en carrelage. La cuisine bénéficie d'un radiateur de chauffage central encastré soit de fonctionnement d'une VMC encastrée.

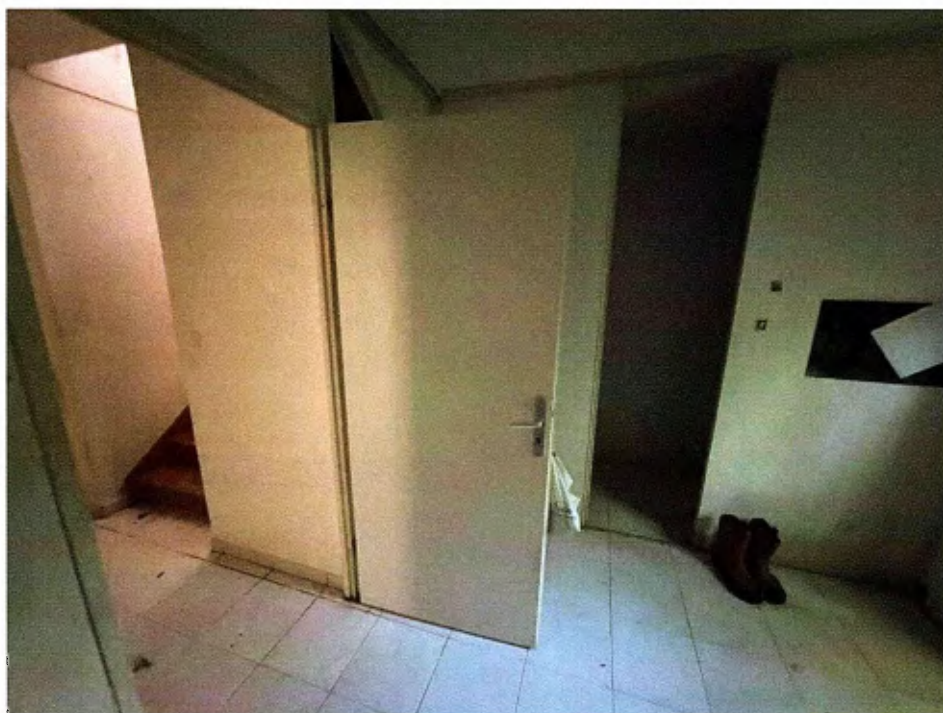
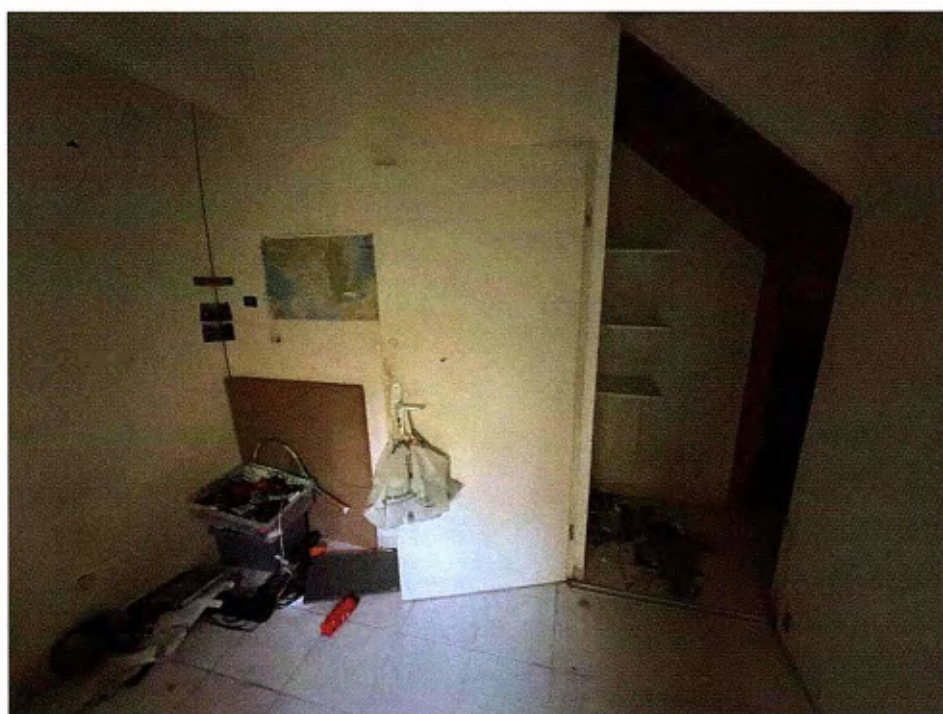
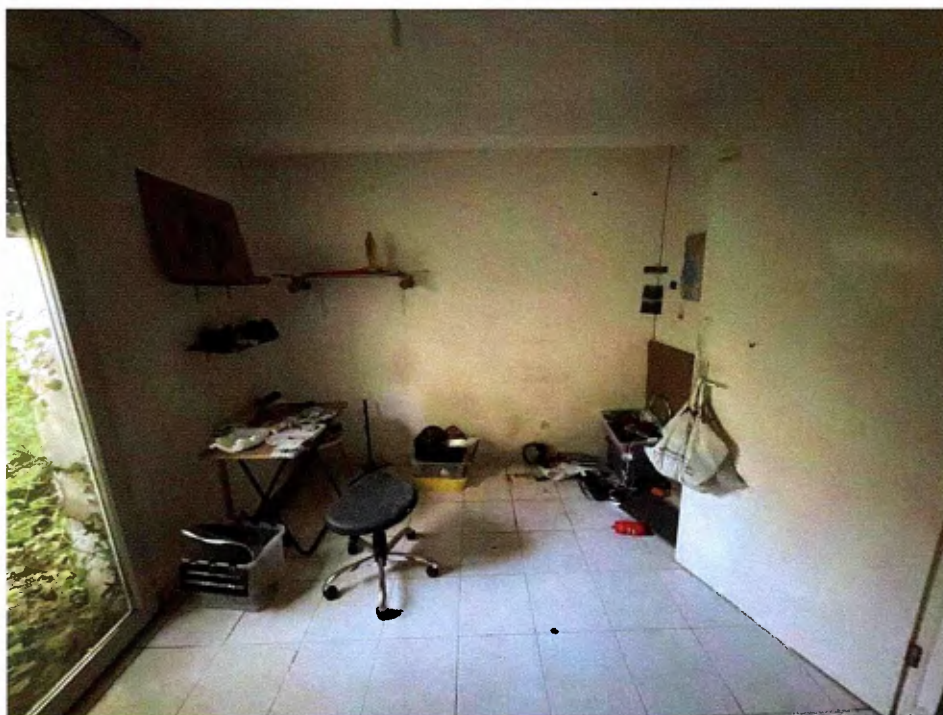
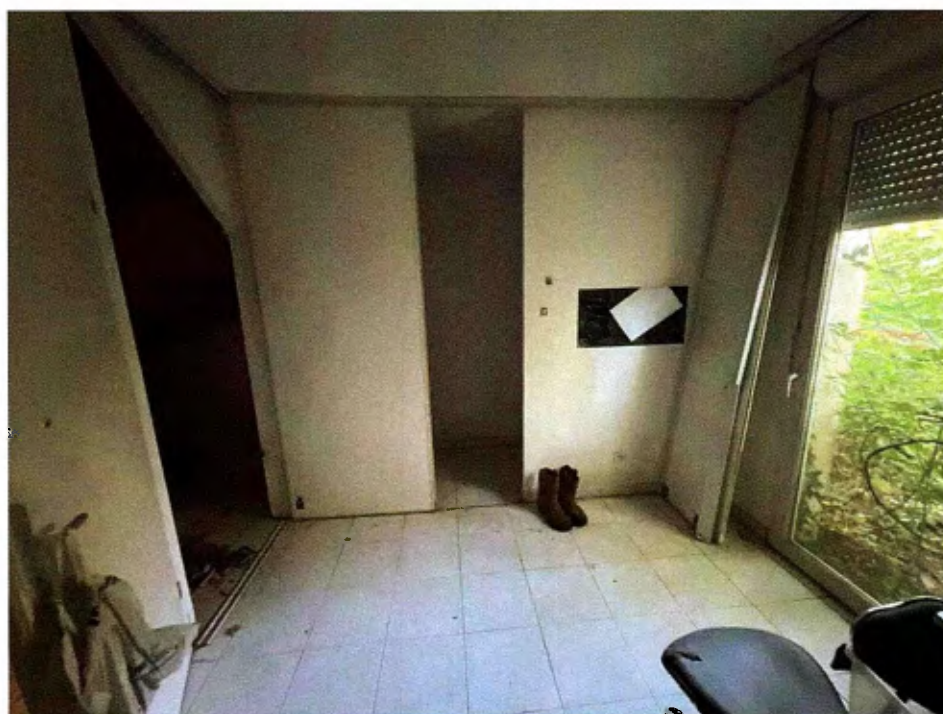
La chambre 2 est accessible depuis l'entrée par une porte en bois, avec de la saleté particulièrement sur la face interne et un impact.

Cette pièce est équipée d'une douille au plafond, dont la périphérie est cassée, et d'une porte-fenêtre sale avec une crémone cassée, ainsi qu'un store extérieur hors d'usage et sale. Je note deux portes de type placard cassées, entreposées, et une porte de placard coulissante servant de porte. Un placard sous l'escalier sans porte, dont la surface est en bois sale avec des toiles d'araignées. Les murs sont recouverts de gouttelettes sales. Les plinthes en carrelage sont sales. Le sol en carrelage est sale.

Les murs sont recouverts de peinture avec des trous de chevilles non rebouchés, face à un passage.

La douche est sale et vétuste, avec une robinetterie, un flexible et une douchette. Un meuble lavabo est sans bonde et sale, avec de la moisissure, une VMC encrassée. Le meuble lavabo est fuyard.

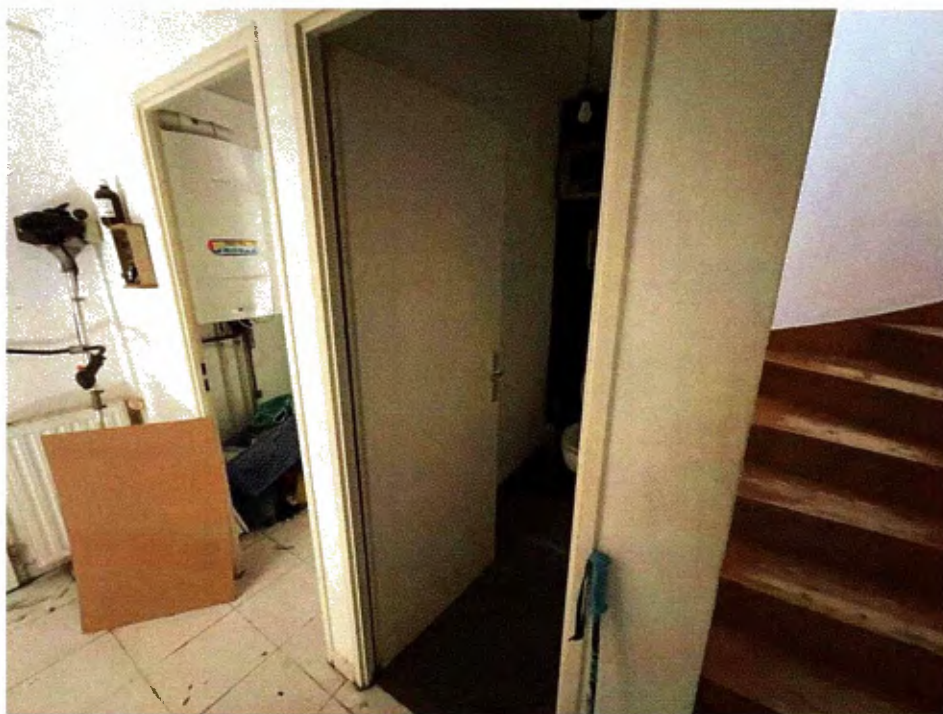
Les plinthes sont sales et présentent une dégradation à droite, au niveau de la plinthe.

Le sol est en linoléum avec un nez de marche dégradé.
