## PROCES VERBAL DE DESCRIPTION

11 ter chemin du Barriol

Villa 4

09000 PAMIER

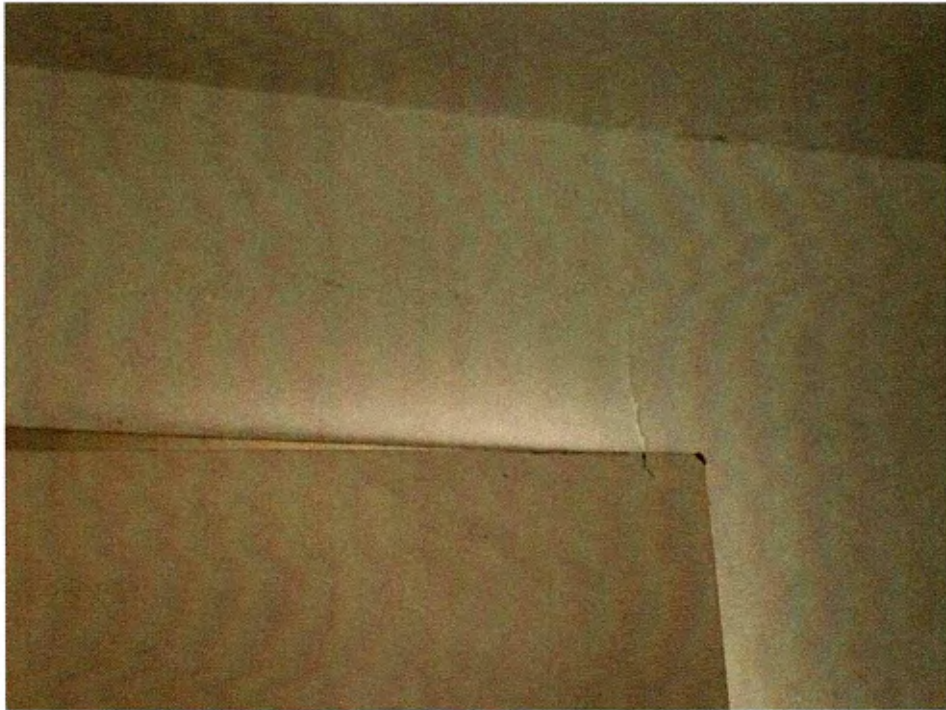
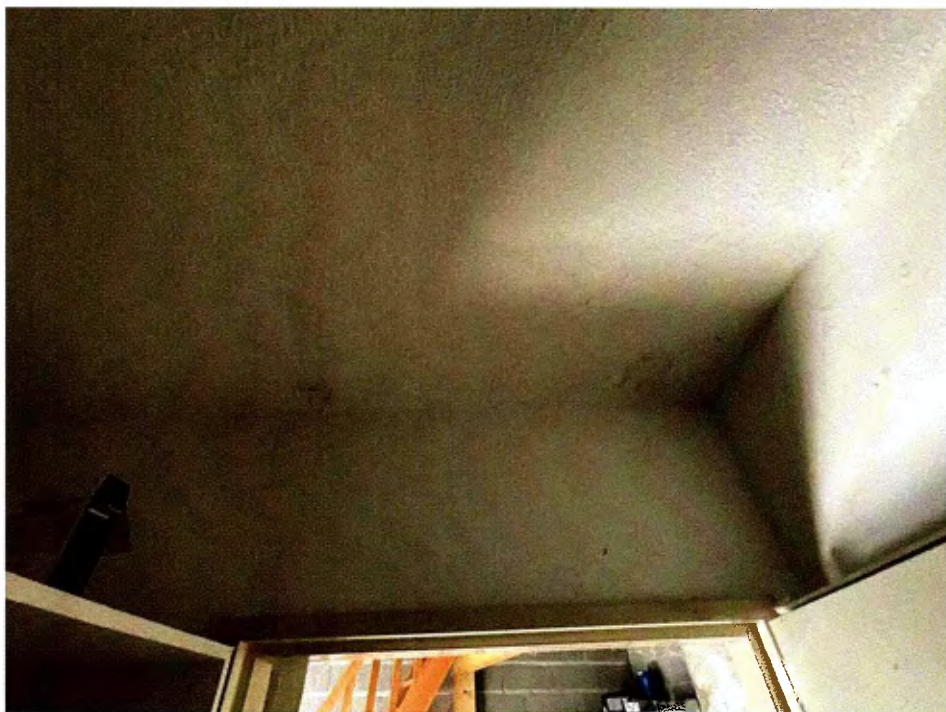
La circulation se fait depuis l'entrée par une porte en bois dont le bas est cassé et sale.

Le plafond est recouvert de gouttelettes avec une dégradation au-dessus de la porte menant au garage.

Les murs sont peints avec de la saleté et une fissure au niveau de l'imposte de la porte d'entrée.

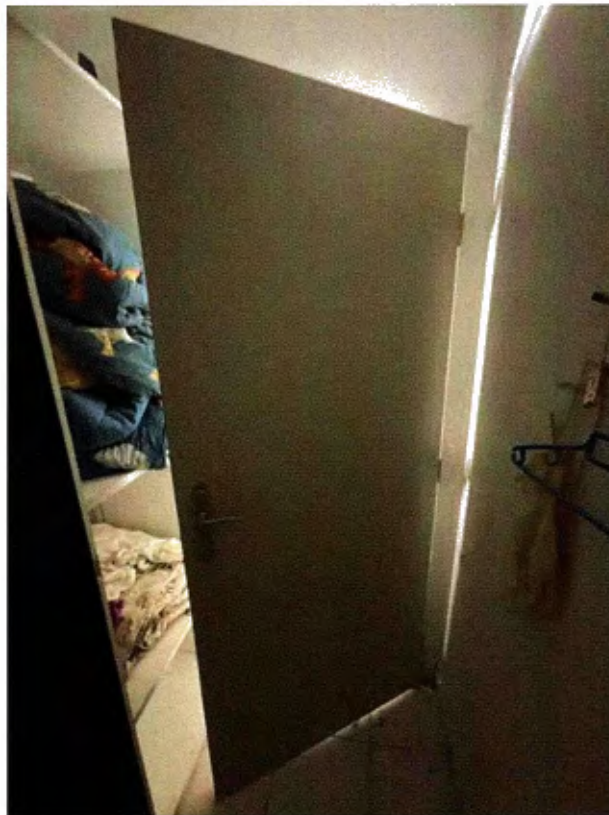
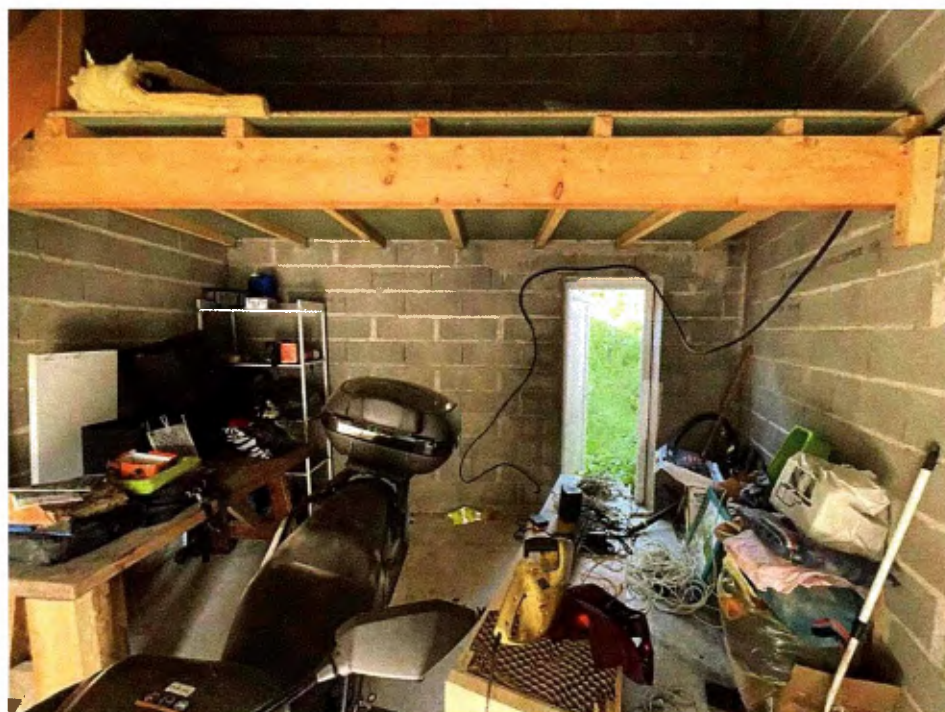
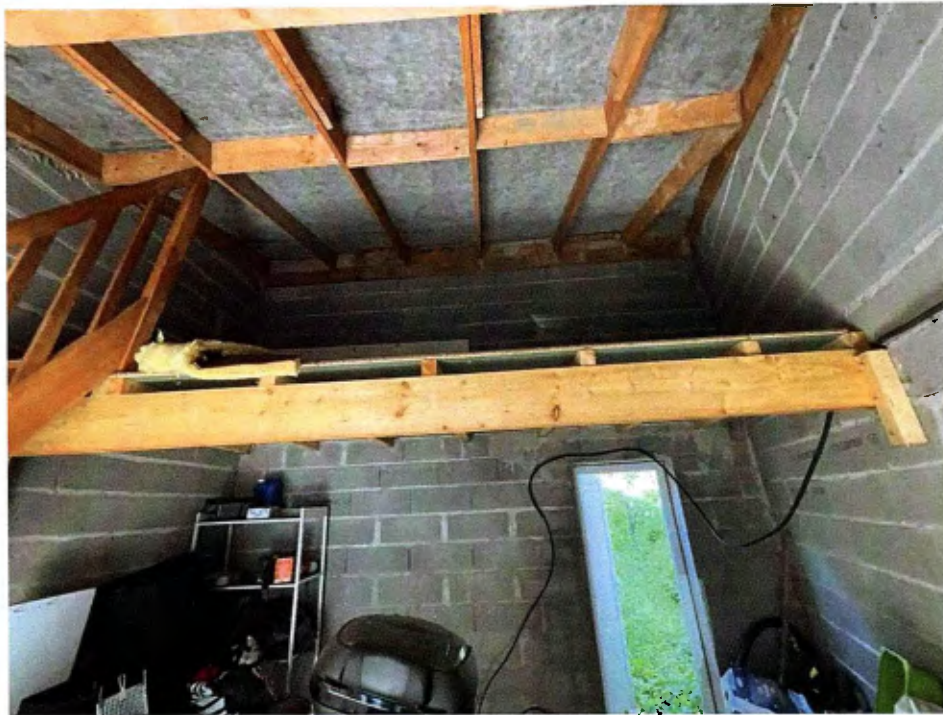
L'accès au garage se fait depuis la circulation par une porte en bois dont la poignée est cassée, avec de nombreuses traces sur ses deux faces.

Le plafond est brut, les murs sont bruts et le sol est brut et sale, avec une fissure sur la chape.

Cette pièce est équipée d'une mezzanine en tas d'usage, d'une porte de garage en état de fonctionnement qui est sale et d'une porte en PVC menant au jardin, avec sa serrure. Un tableau électrique avec son compteur et une ligne renforcée pour la prise électrique destinée à recharger une voiture électrique.

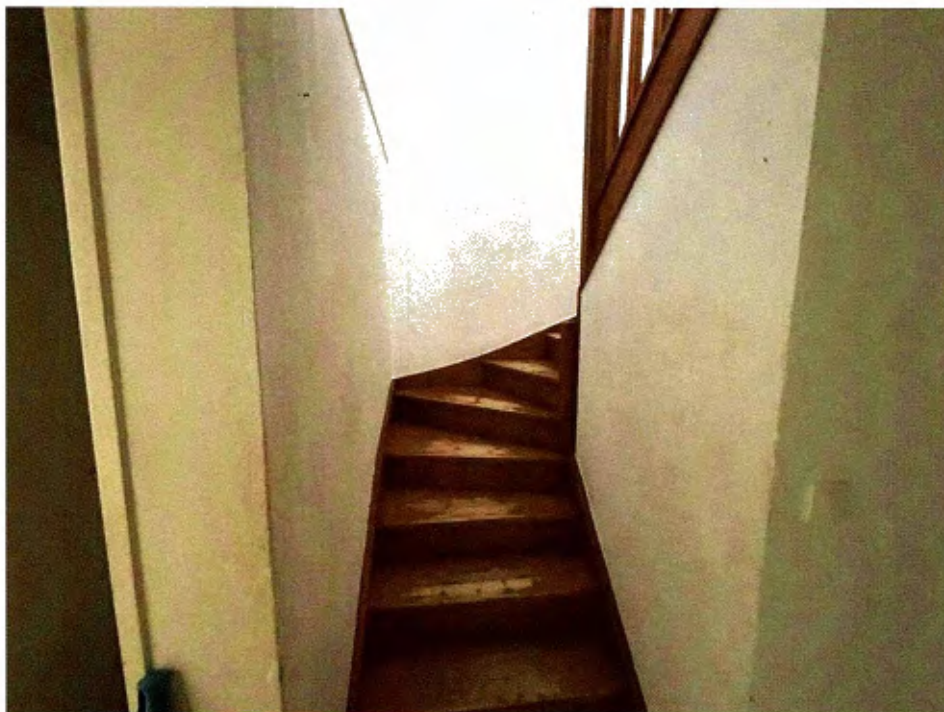
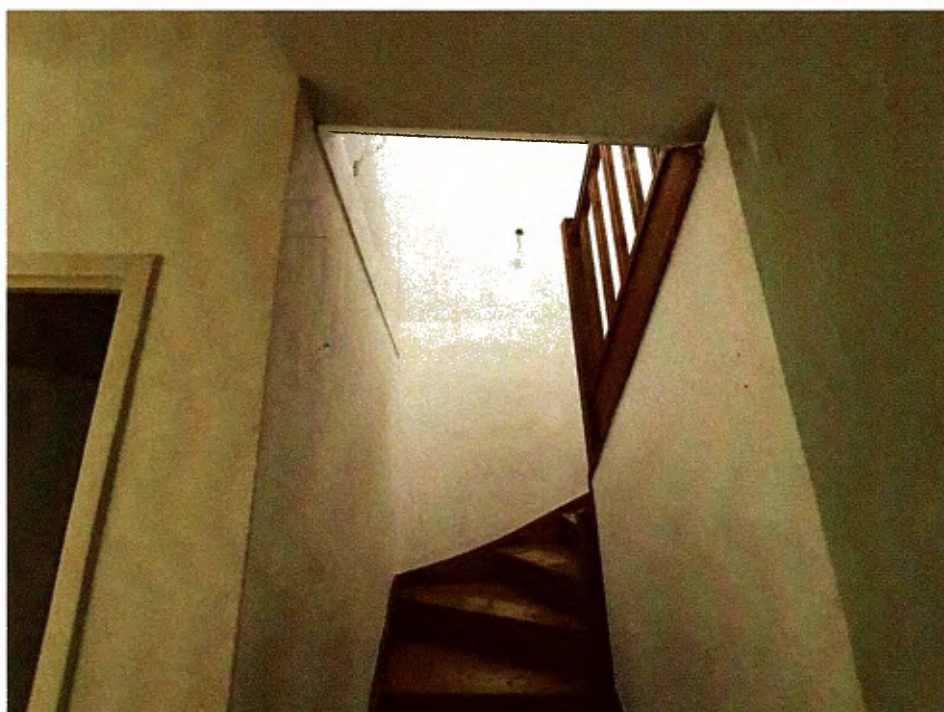
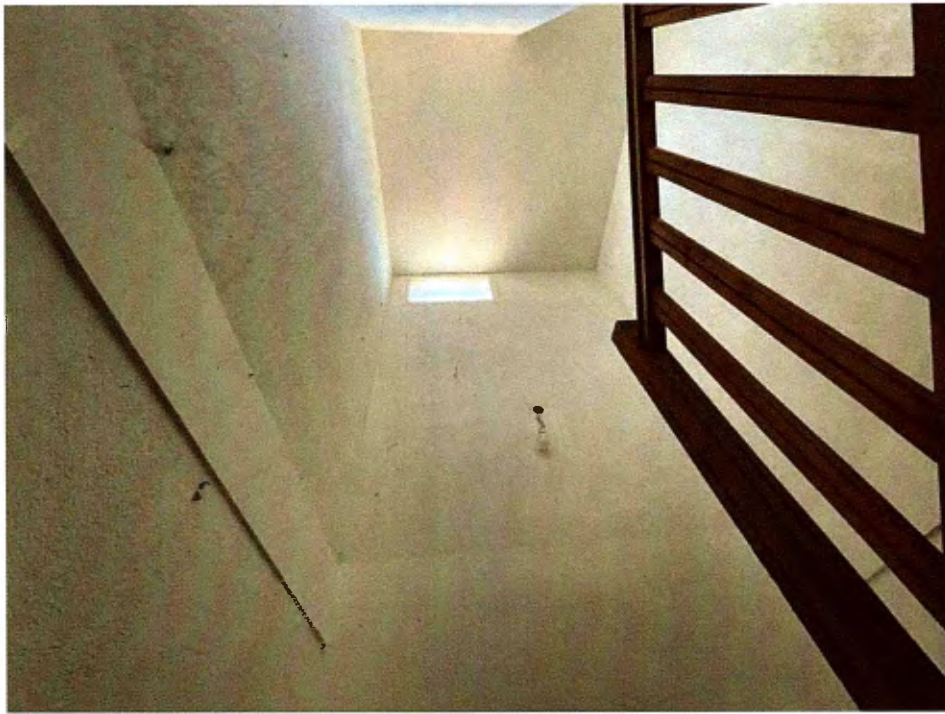
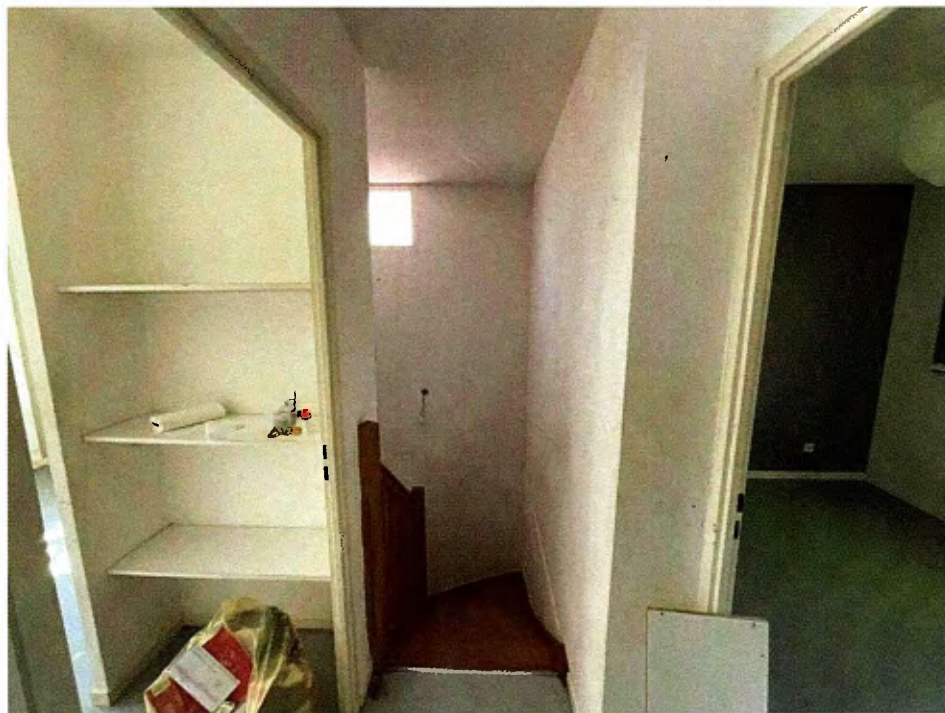
Les murs sont recouverts de gouttelettes sales avec toiles d'araignées et de la poussière. Je note aussi quelques traces de frottement.

Les marches de l'escalier présentent des traces d'usure. Il y en a de même sur le garde-corps.

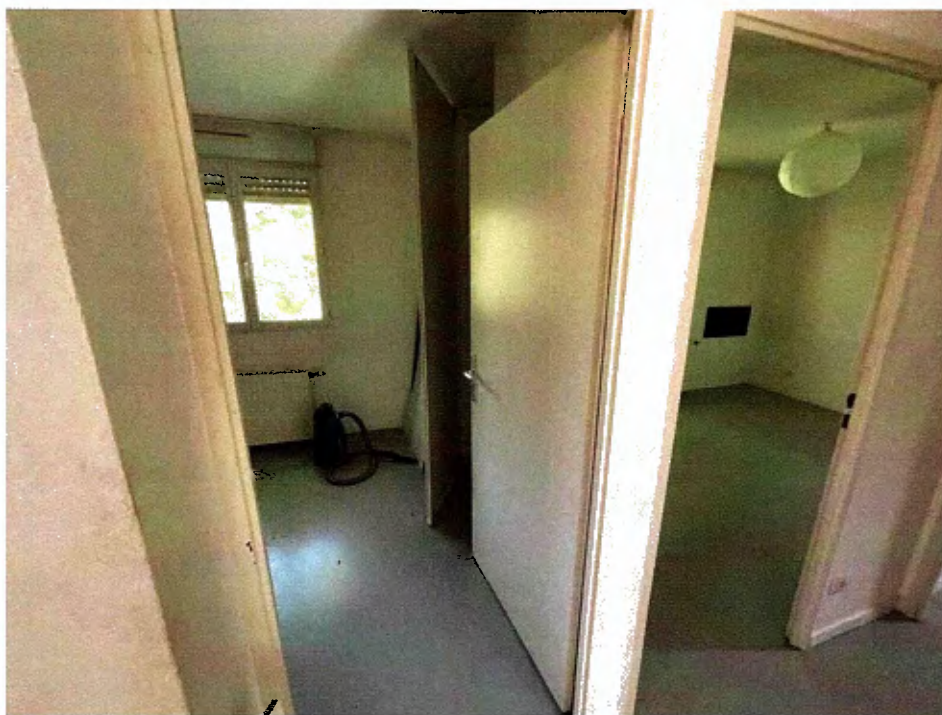
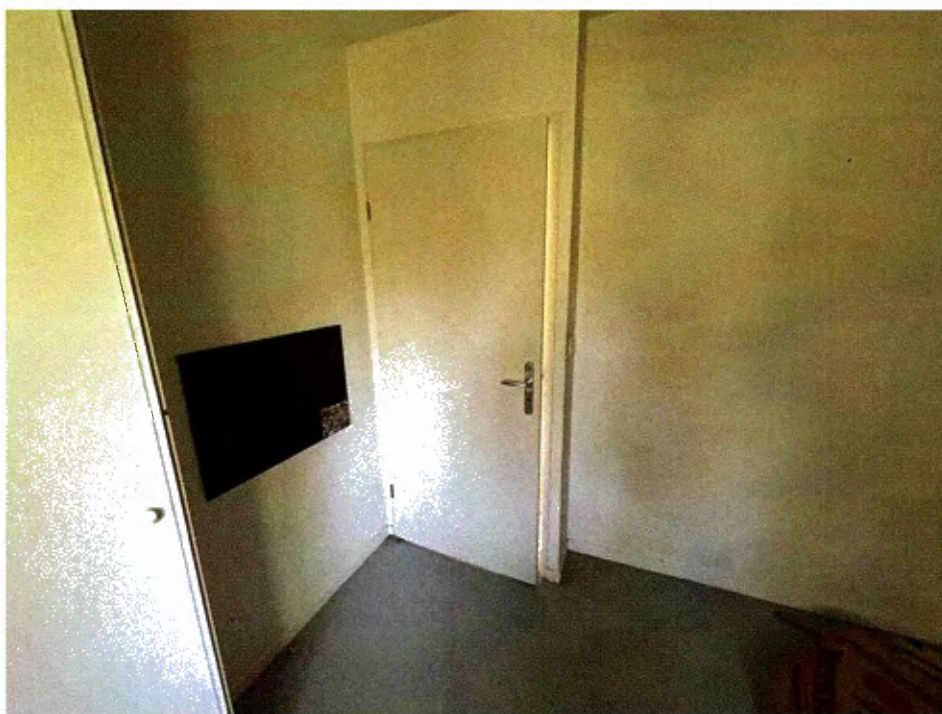
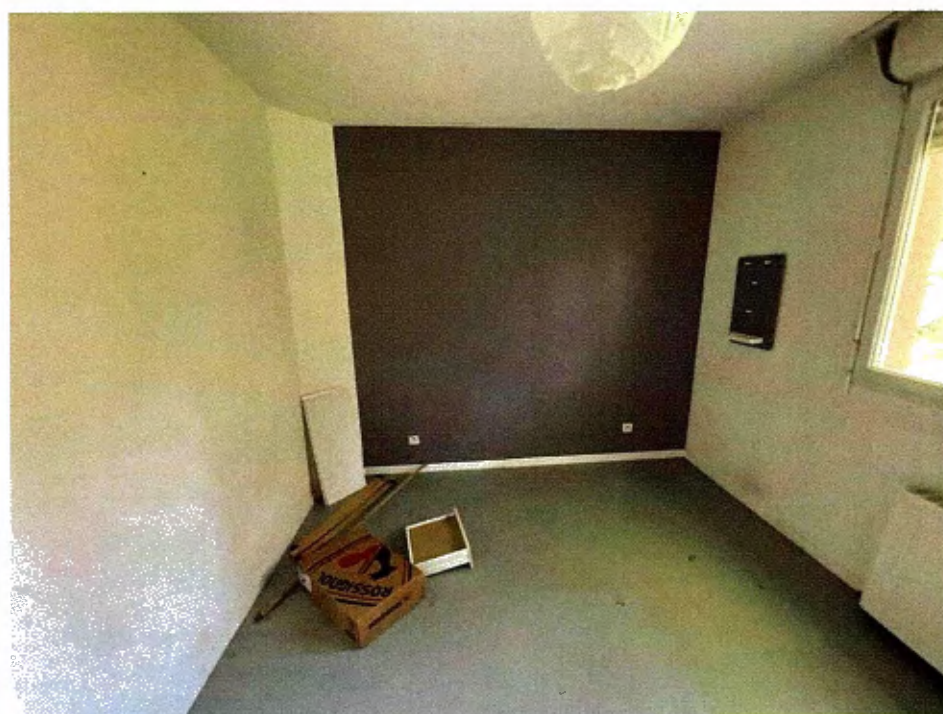
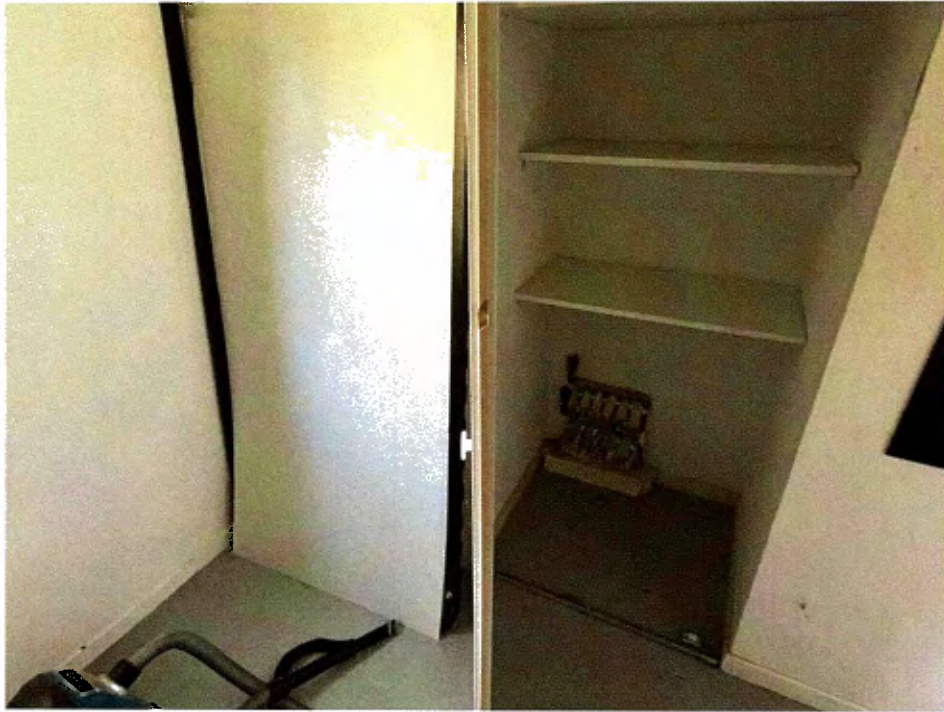
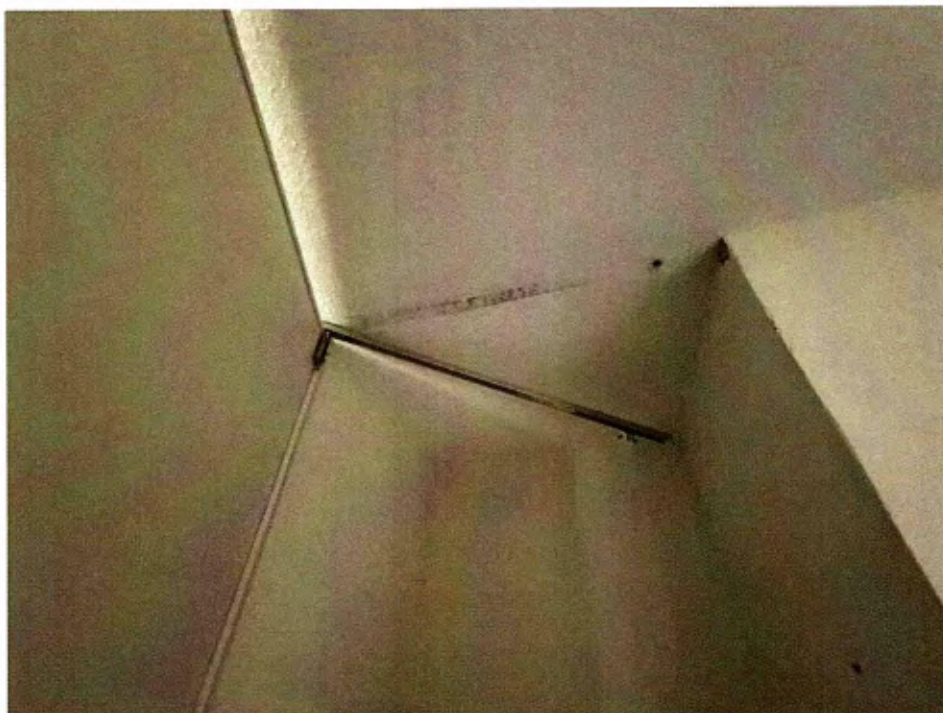
On y accède depuis le palier par une porte en bois sur la gauche, avec un impact repris en partie basse sur la face externe et des résidus d'adhésif. La face interne est sale avec des résidus d'adhésif.

Le plafond est recouvert de gouttelettes, légèrement poussiéreux, avec une trace sombre.

Les murs sont recouverts de gouttelettes avec des trous non rebouchés, des traces de saleté et des traces de frottement en bas de mur.

Cette pièce est éclairée par une fenêtre à double battant à la française avec son store extérieur dont les ailettes sont dégradées. Un placard a sa tranche de porte cassée et le support est cassé en partie haute. Le plafond est recouvert de gouttelettes, les murs aussi, le tout est sale et poussiéreux. Le sol et les plinthes en bois lamellé sont poussiéreux et sales.

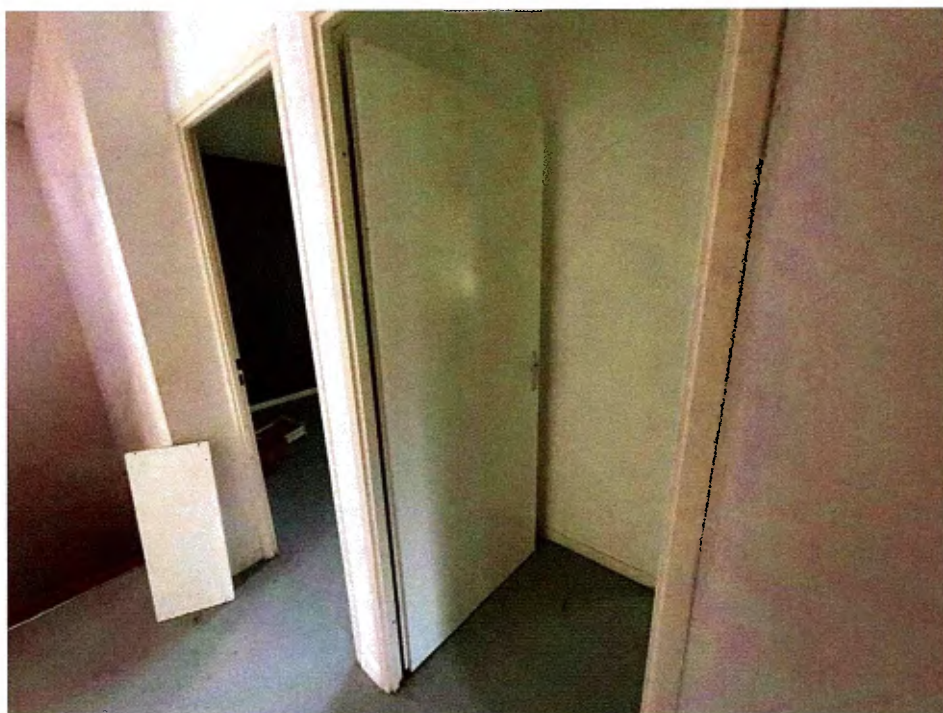
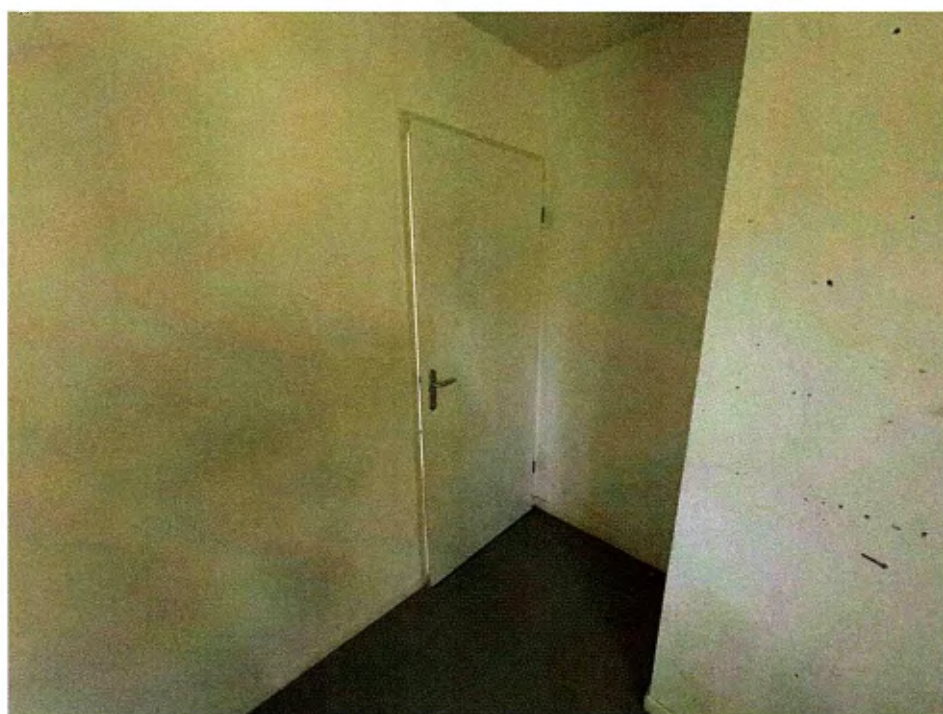
On y accède depuis le palier par une porte sur la gauche. Cette porte supporte des traces de petites épingles et des perforations sur la face externe. La face interne est sale.

Les murs sont recouverts de gouttelettes et de papier de fibre de verre peint avec des traces de saleté. Des trous chevillés ne sont pas rebouchés, et une constellation de punaises est présente. Des traces d'affrontement se trouvent en pied de mur.

Les plinthes en bois sont sales avec des auréoles au niveau du coffrage à gauche du placard.

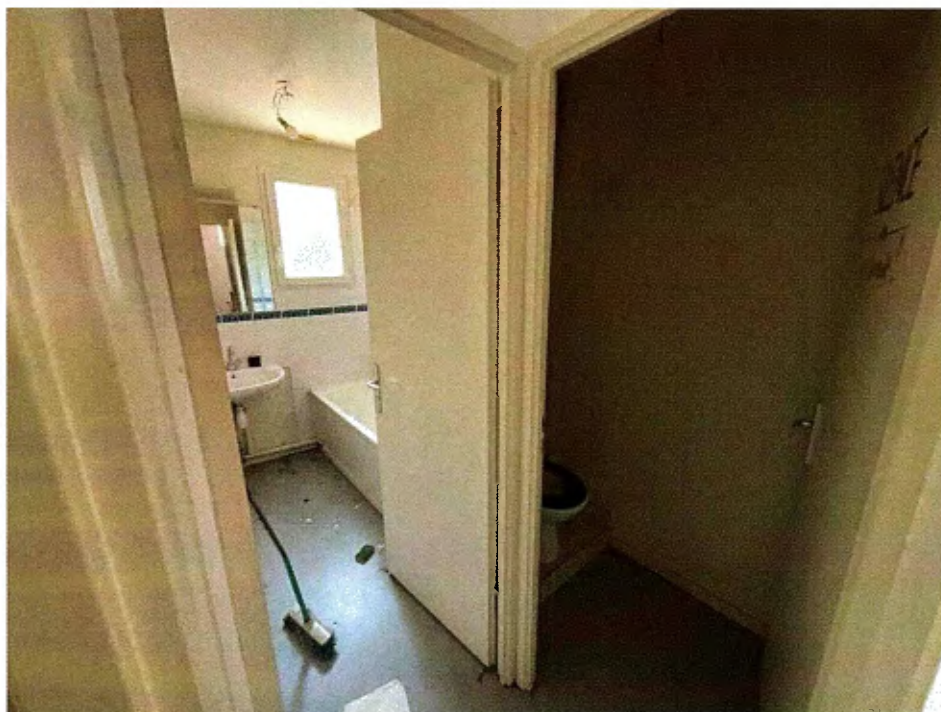
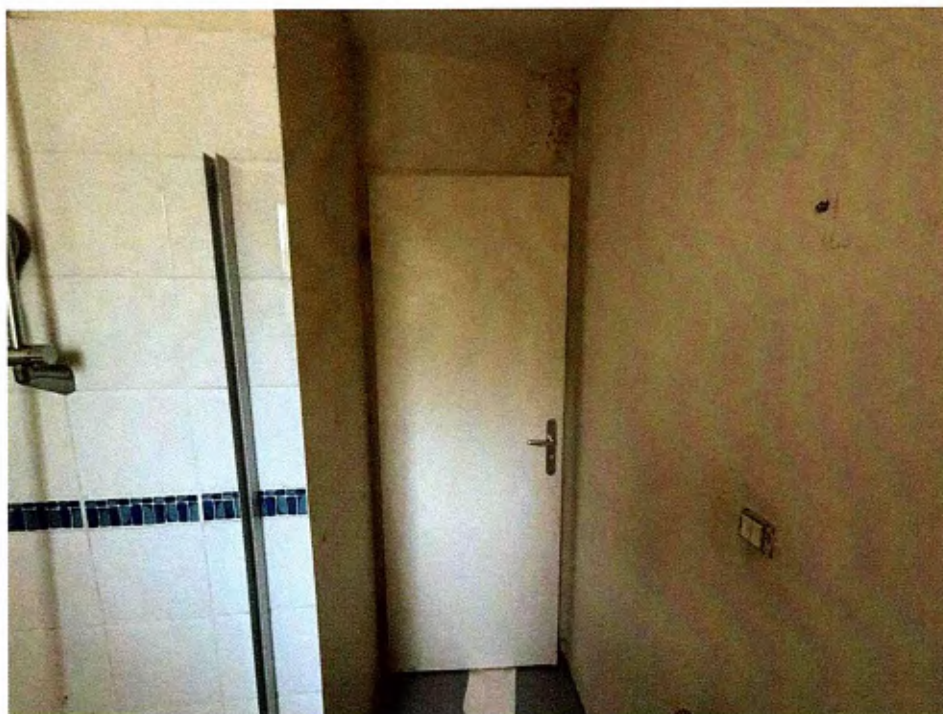
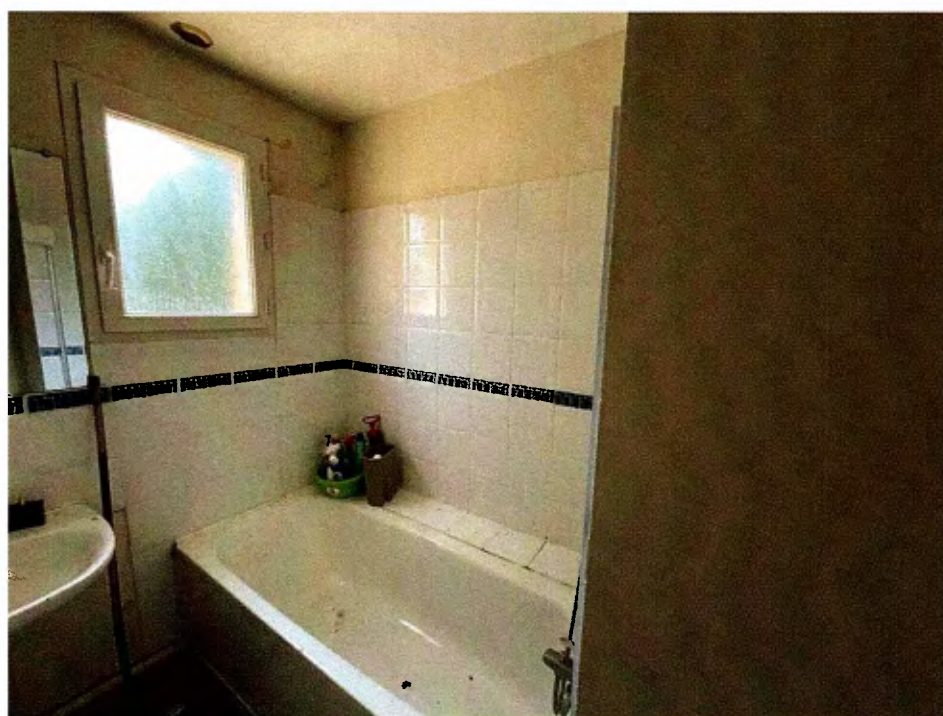
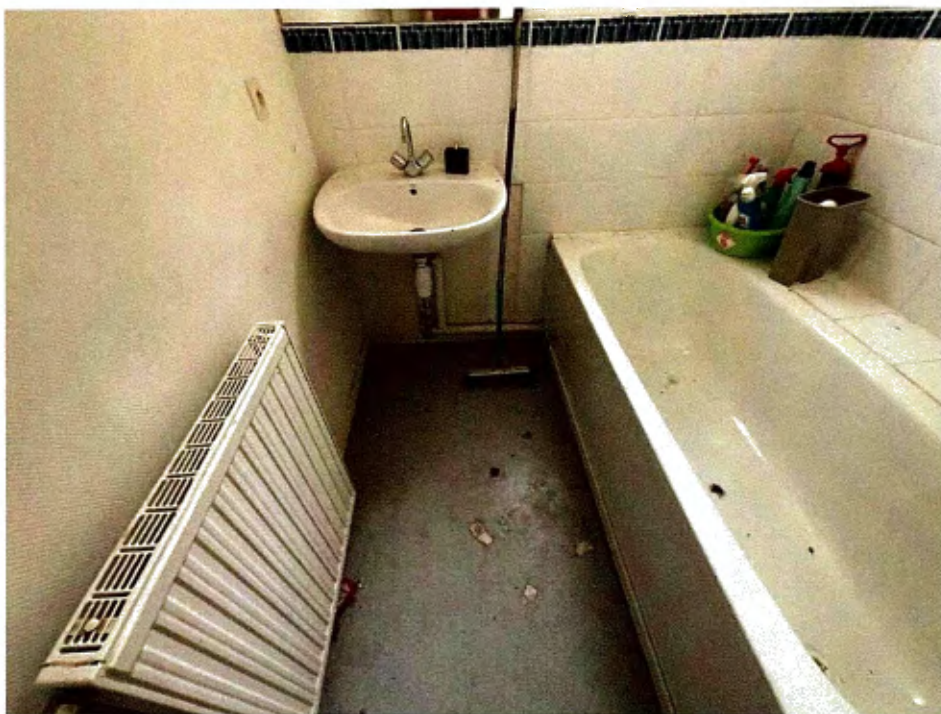
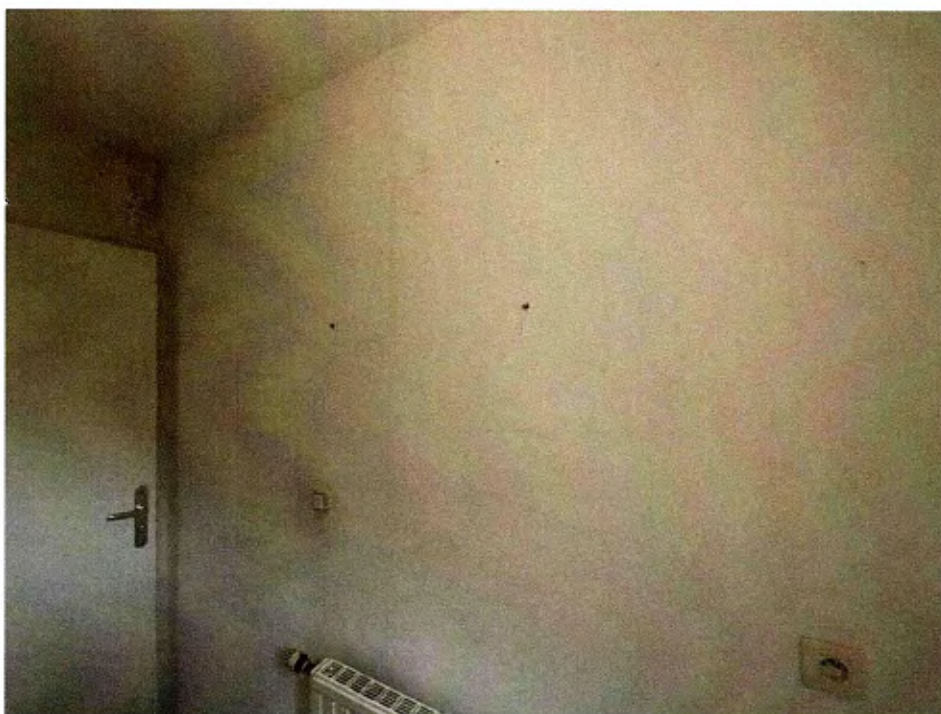
On y accède depuis le palier par une porte en face de l'escalier. Cette porte est sale et hors d'usage en partie basse. Elle est équipée de poignées métalliques et de son verrou.

Les murs sont peints sur les pans de murs à droite et au fond, et recouverts de papier de fibres de verre peint sur le pan de murs de gauche. Le tout est sale, avec des traces de moisissures, des fissures visibles sur la partie peinte, et des traces de frottement ainsi que des trous chevillés non rebouchés sur la partie recouverte de papier de fibre de verre peint.

Les plinthes en bois sont sales et présentent des écailllements sous le lavabo.

Cette pièce est aérée et éclairée par une fenêtre dont la poignée est en partie désolidarisée. Je note une VMC encrassée, une baignoire avec une crédence sans carrelage qui présente des moisissures au niveau des joints. Cette baignoire est équipée de robinets mélangeurs, d'un flexible et d'une douchette. Un lavabo sans bonde, une prise électrique, un interrupteur sans cache, un radiateur de chauffage sous réserve de fonctionnement, un miroir, une douille au plafond et une applique au-dessus du lavabo sont également présents.

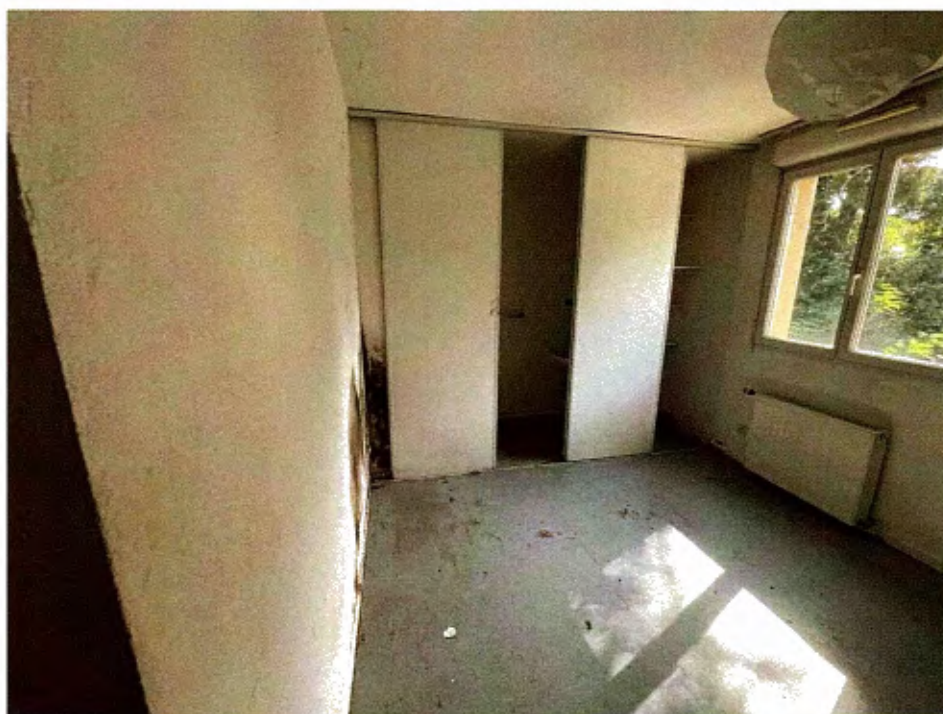
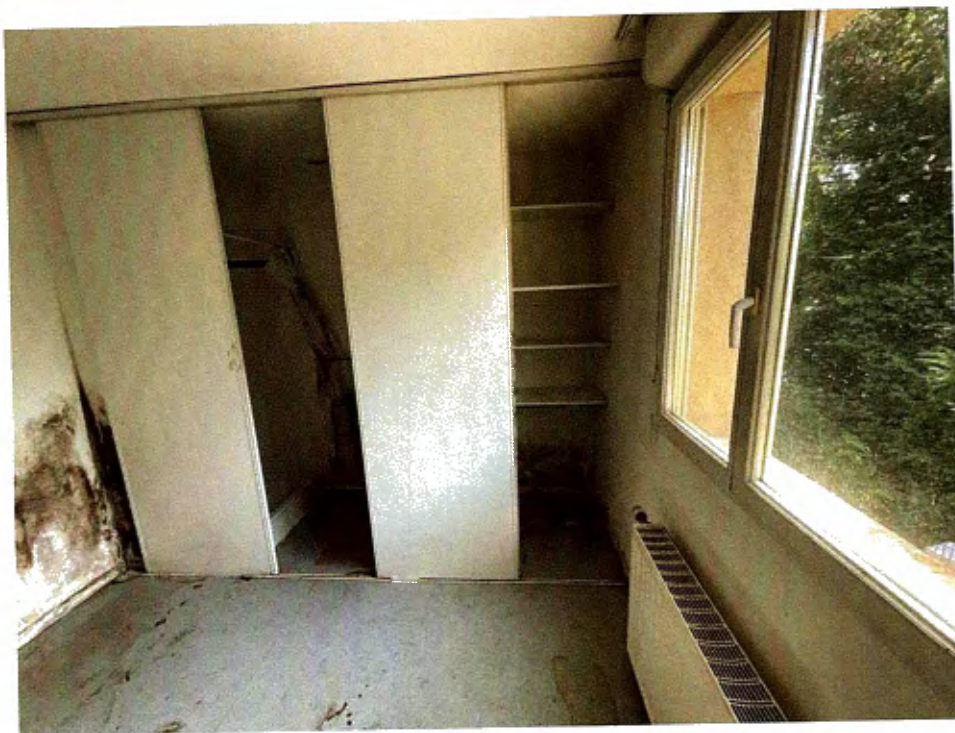
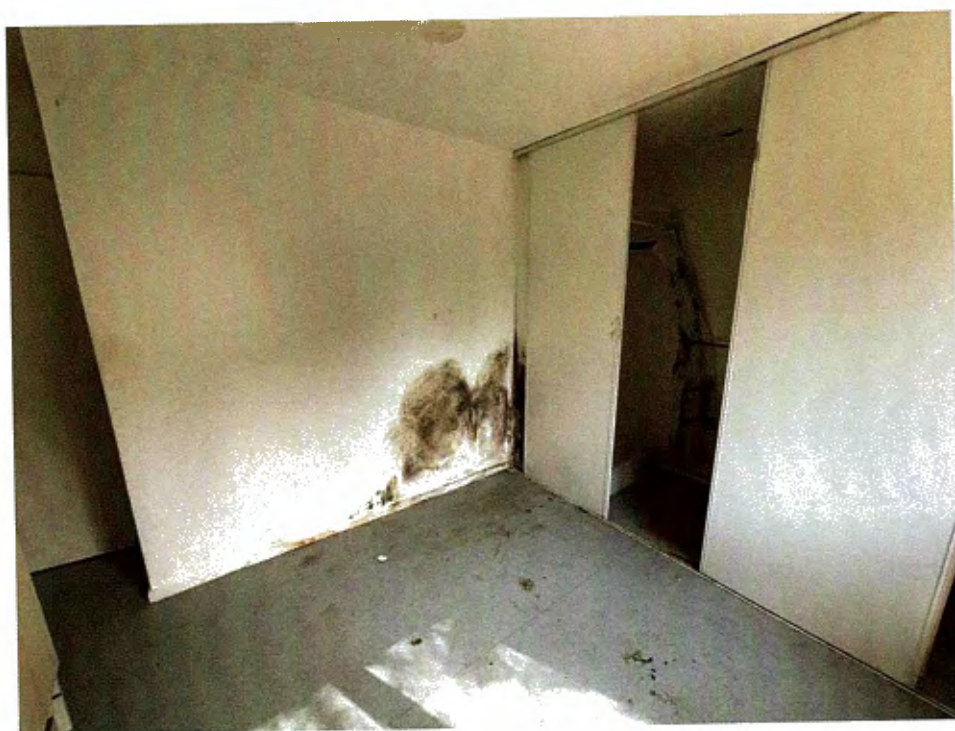
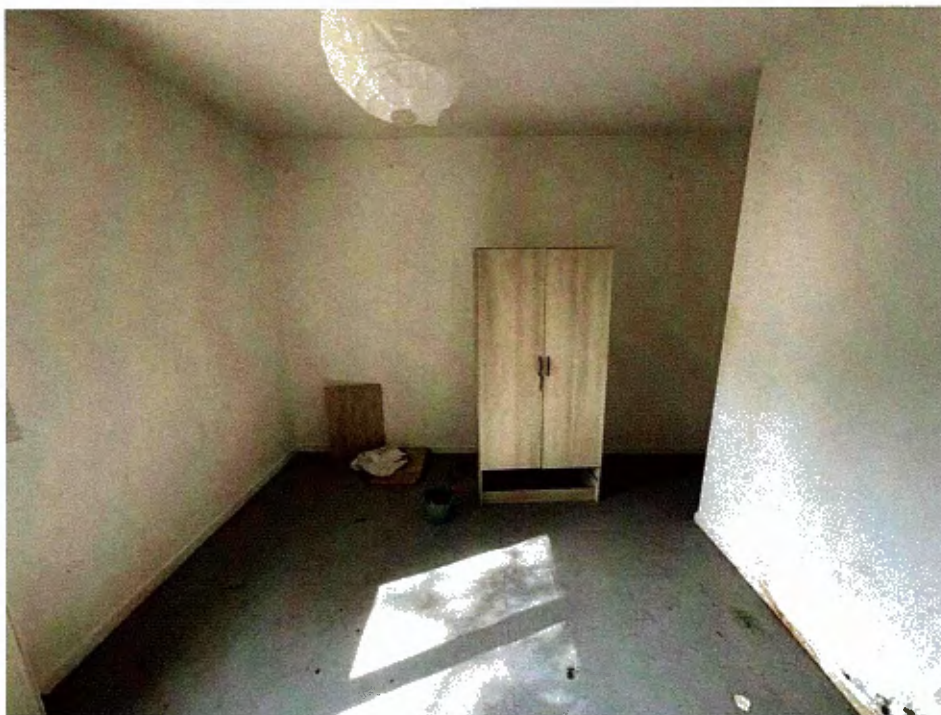
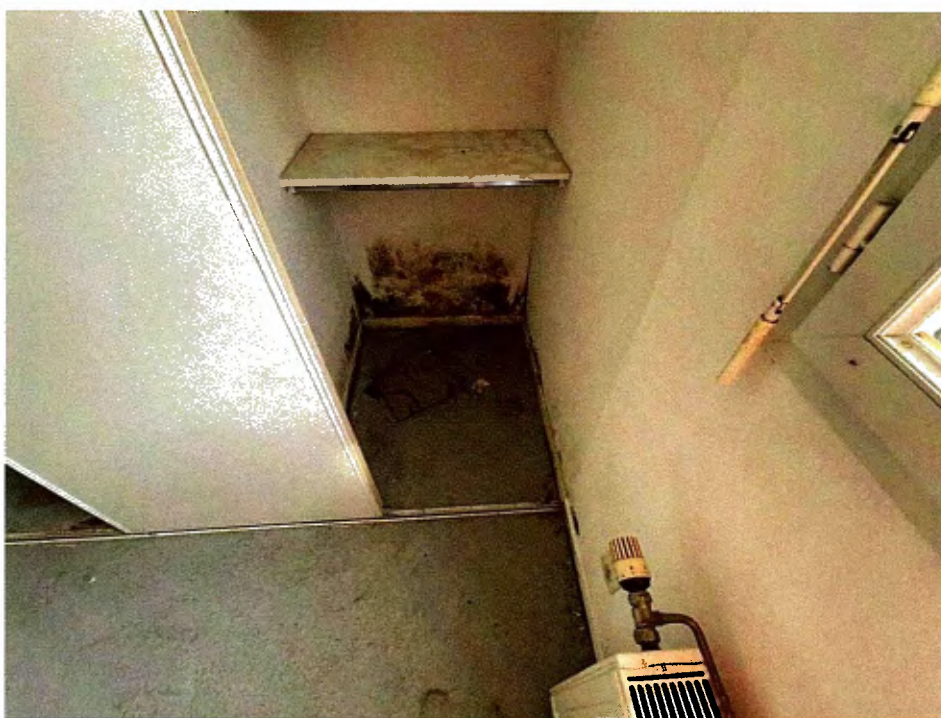
Les murs sont couverts de gouttelettes avec de la moisissure, particulièrement autour de la douche et dans le placard en partie basse. Le reste est sale avec des toiles d'araignée.

Les plinthes sont sales et certaines sont hors d'usage, notamment sur le pan de mur côté toilettes, au milieu du pan de mur de droite, ainsi qu'attenante au placard et dans le placard.

Le sol en linoléum est sale, avec des traces de moisissures.

Le plafond et les murs du placard sont recouverts de gouttelettes avec de la moisissure en partie basse, le reste est sale avec des toiles d'araignée. Le sol est sale, les plinthes couvertes de moisissure sont hors d'usage. L'aménagement en bois mélaminé est sale. La porte du placard est difficile à ouvrir et sale.

Les murs sont couverts de papier fibre de verre peint et de carrelage au niveau de la douche. Tout le bas des murs ainsi que les plinthes sont sales, certaines plinthes sur le pan de mur sont hors d'usage.

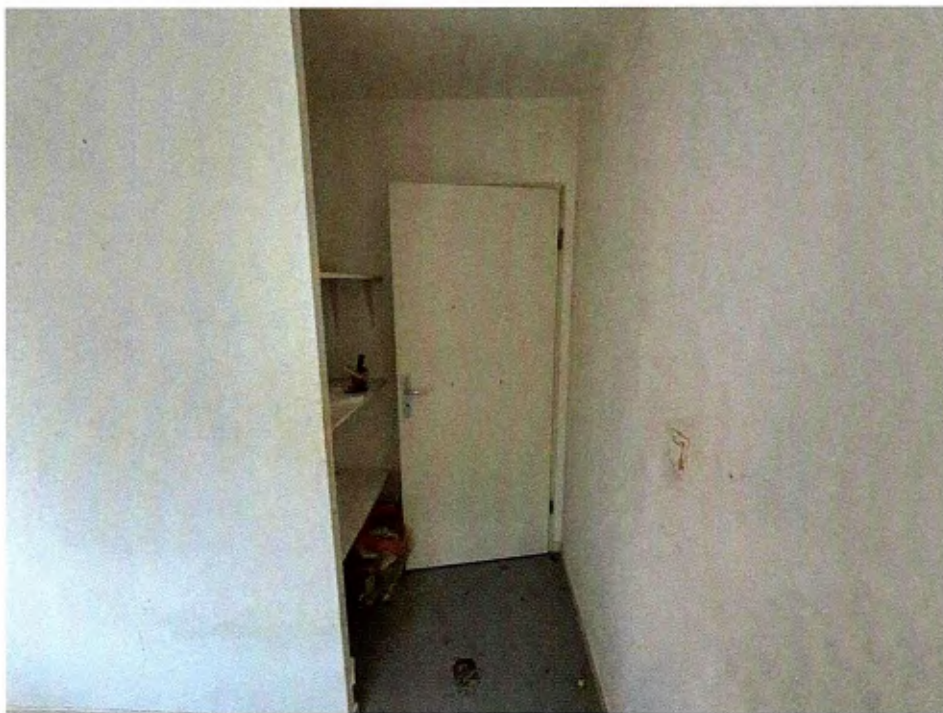
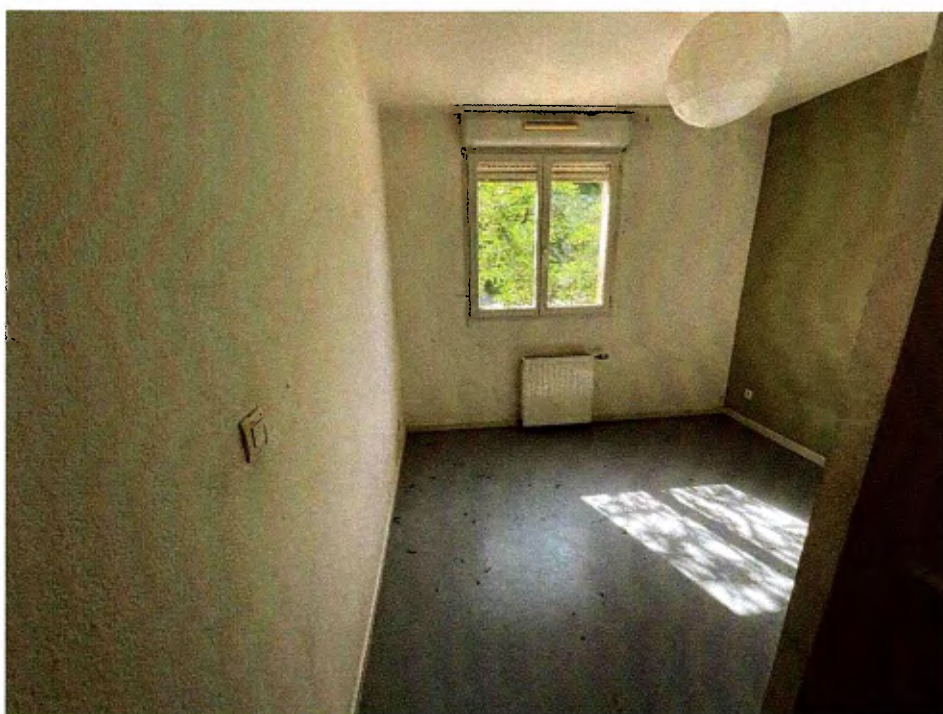
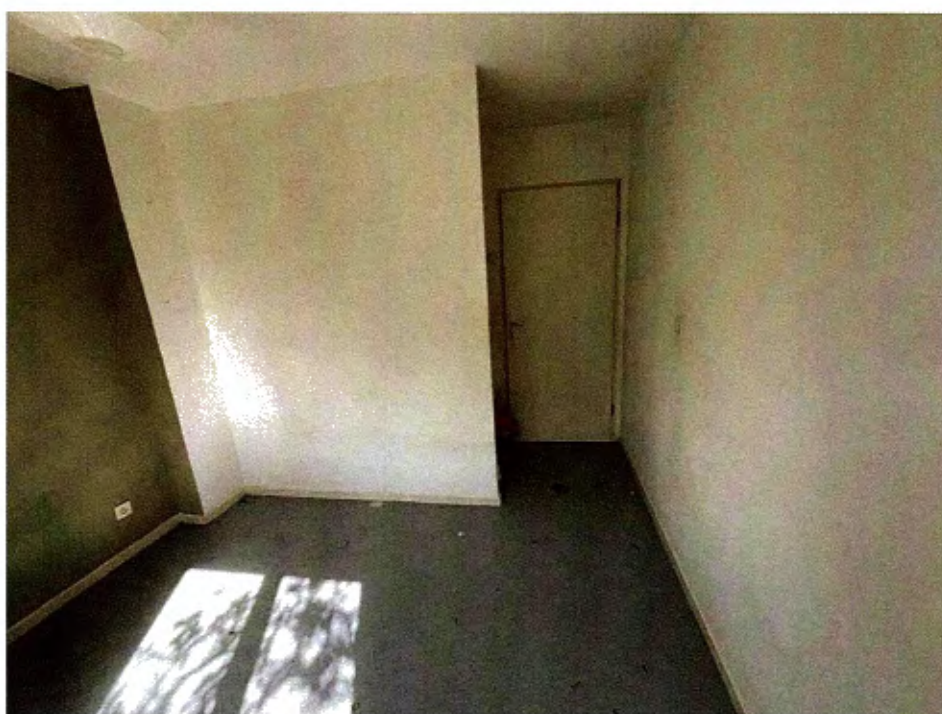
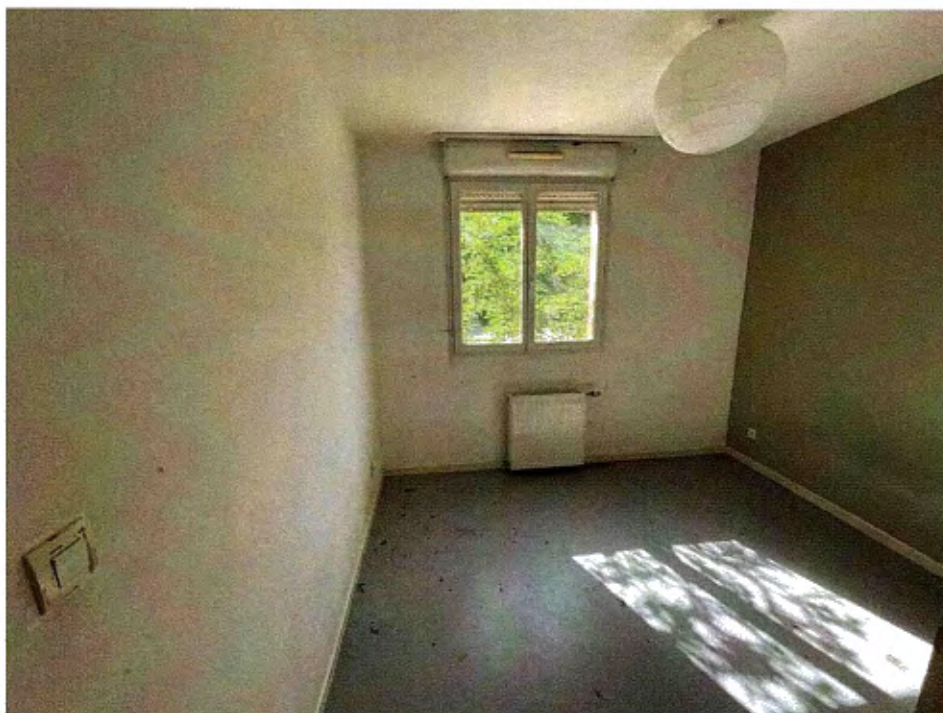
Les murs sont recouverts de gouttelettes avec de l'usure et un trou grossièrement rebouché sur le côté gauche. Le reste est sale avec des toiles d'araignées et des traces. Je note aussi des dégradations sur l'aillette du placard.

La pièce est éclairée et équipée d'une douille au plafond, d'un interrupteur sale, de prises électriques, le tout étant sale ou défectueux. Une fenêtre à double battant à la française avec son store extérieur est sale. Un radiateur de chauffage central sale sous réserve de fonctionnement. Une niche équipée de tablettes épauffrées.
