## PROCES VERBAL DE DESCRIPTION

11 ter chemin du Barriol

Villa 4

09000 PAMIER

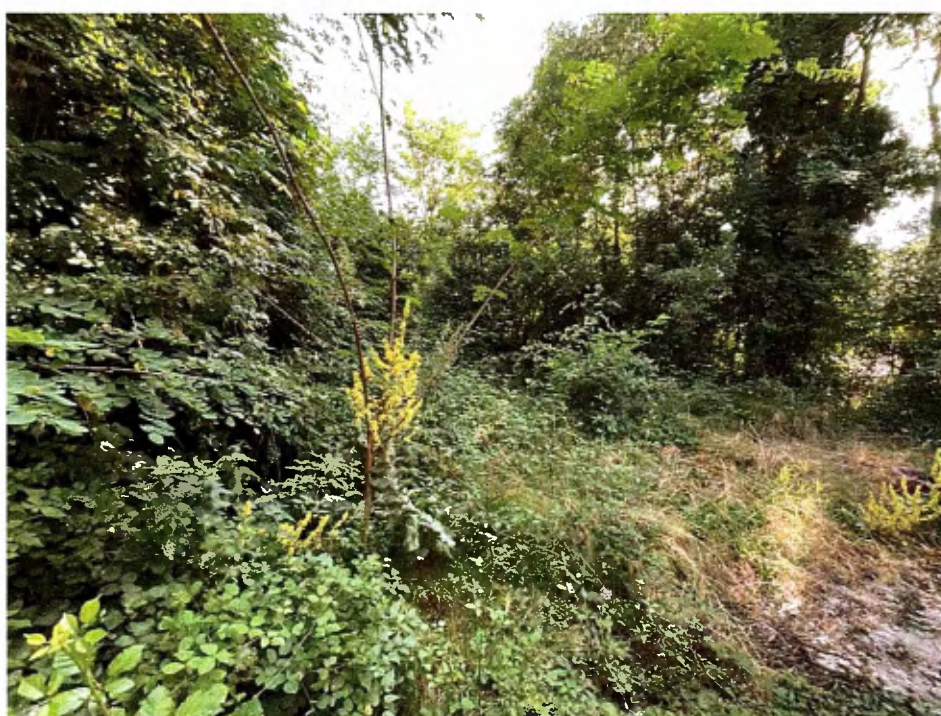
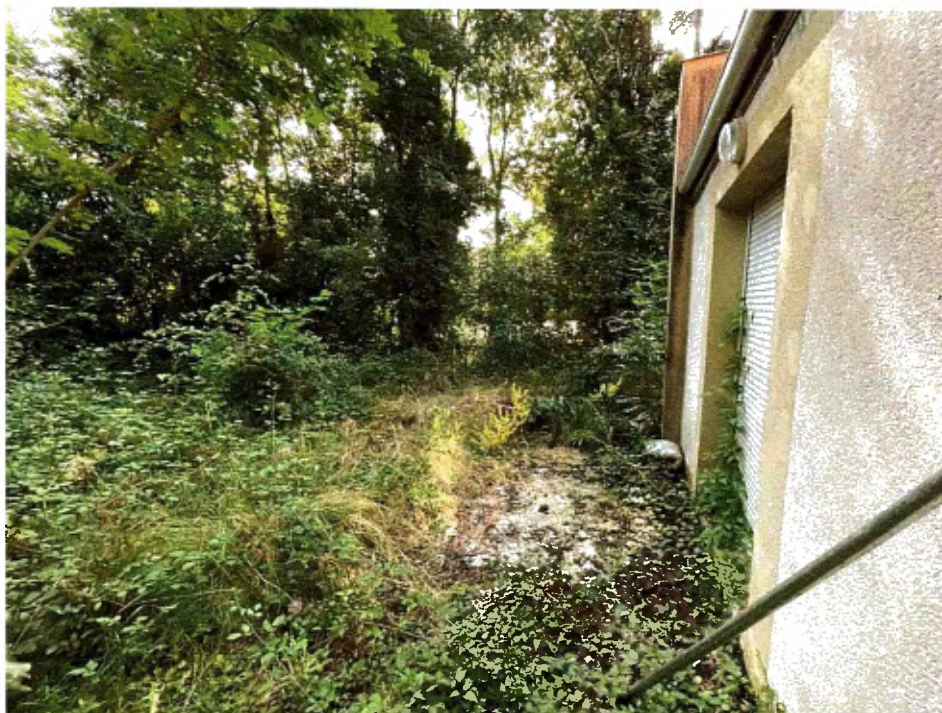
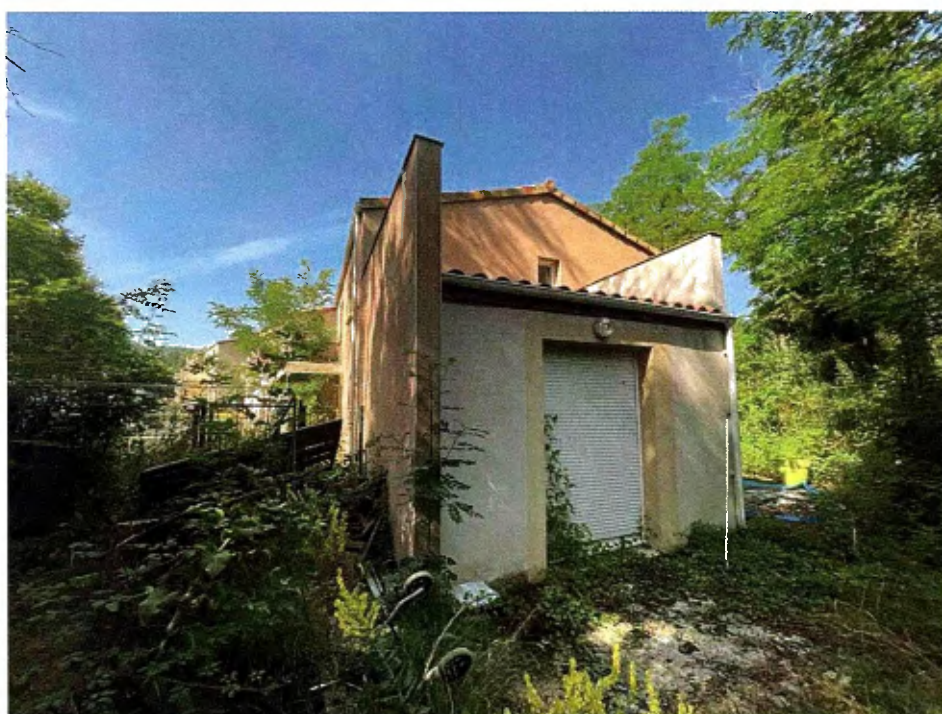
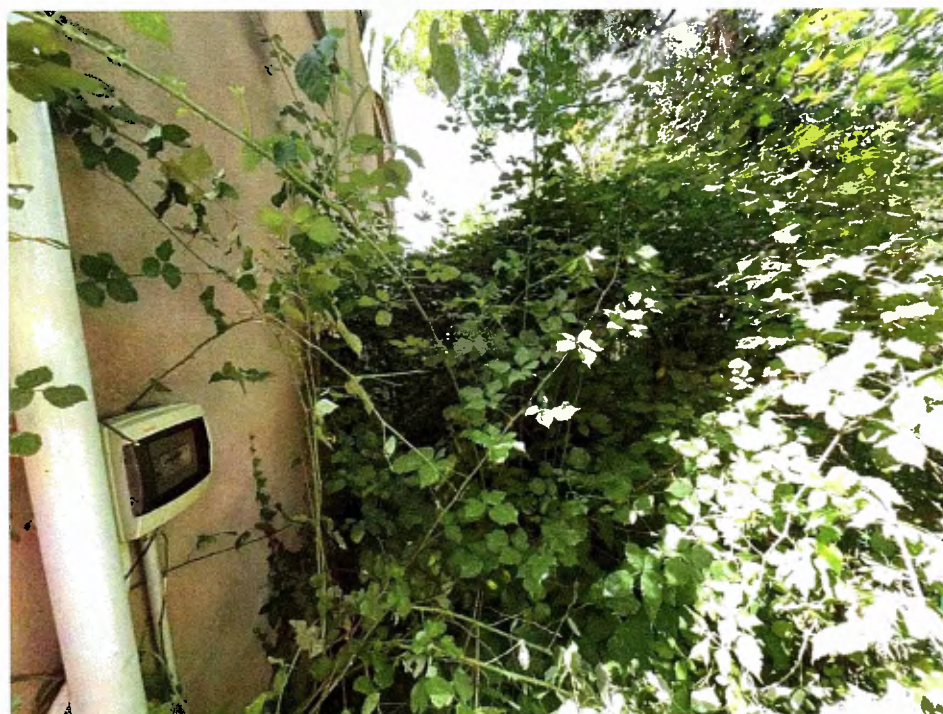
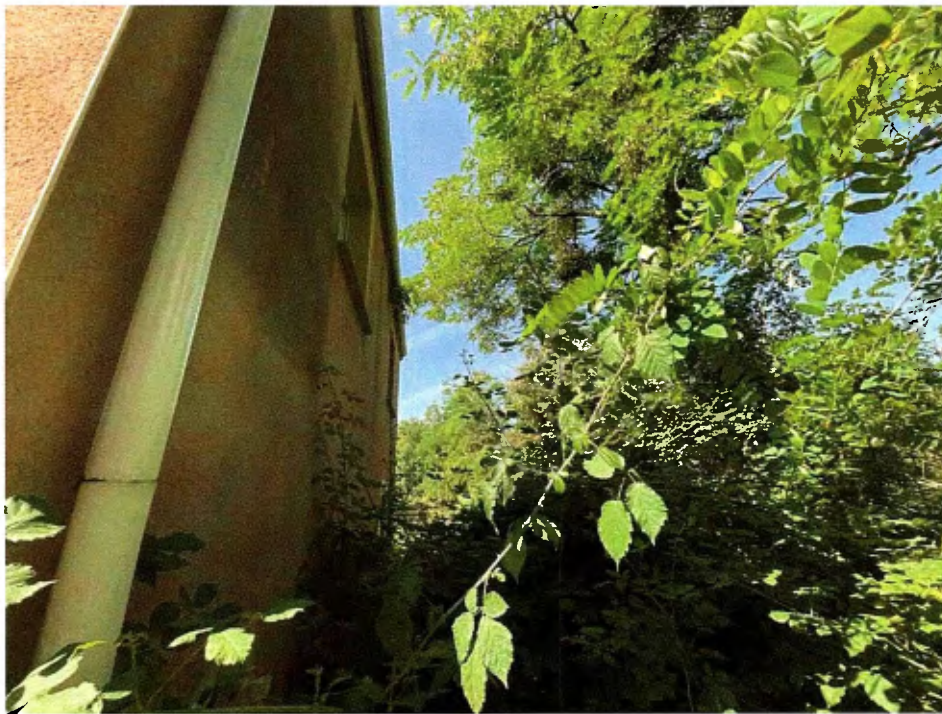
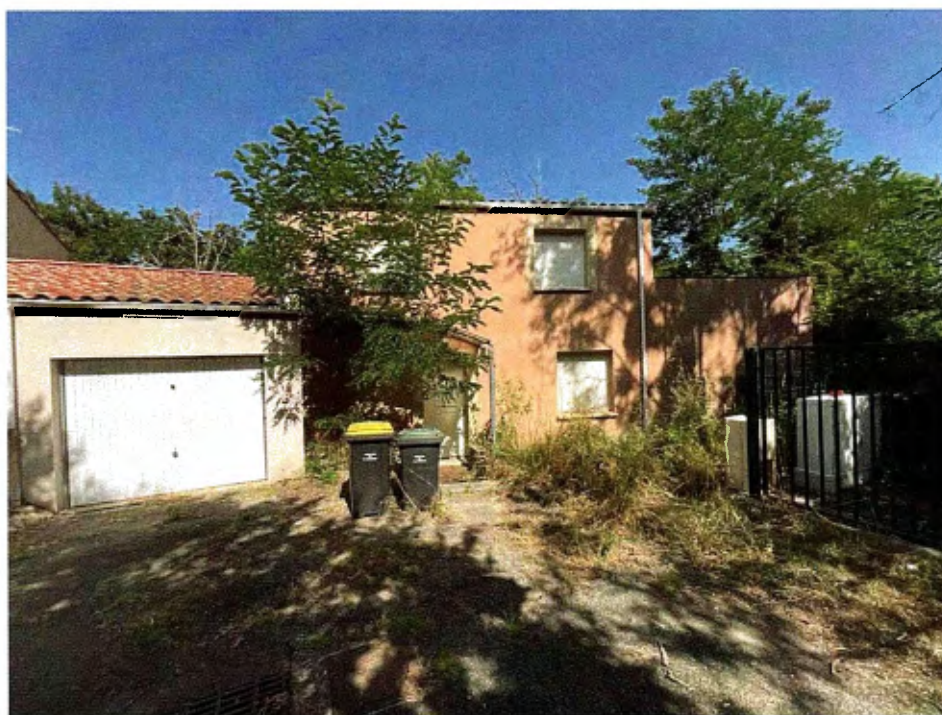
Le jardin n'est pas entretenu.
