## PROCES VERBAL DE DESCRIPTION

7 rue des Jardins

09100 BONNAC

Il s'agit d'une maison avec jardin sise à Bonnac( Ariège) 7 rue des Jardins. Elle est mitoyenne sur un côté et élevée d'un rez-de-chaussée sur un niveau avec combles.

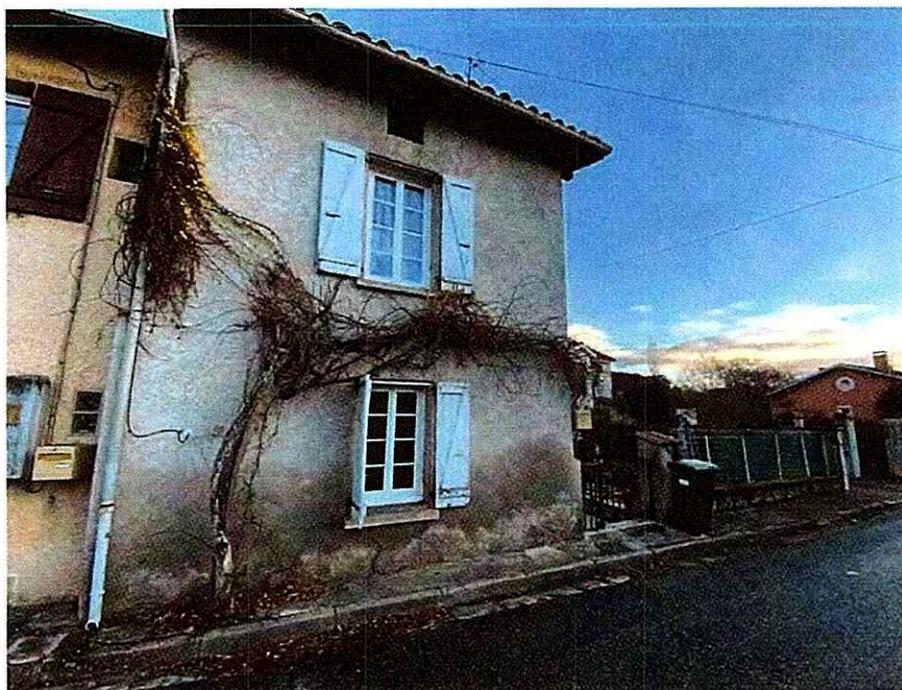
2.

La façade avant, côté rue, est recouverte d'un crépi usagé. On constate des fissures à hauteur de linteau du premier étage et du rez-de-chaussée.

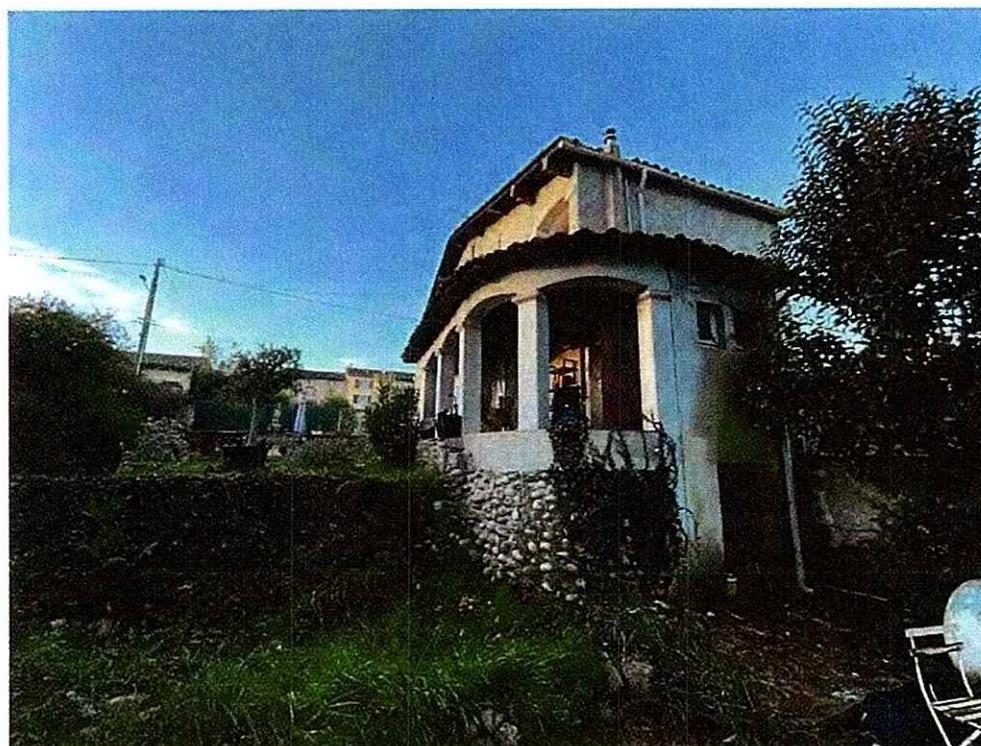
6.

On y trouve une partie abritée soutenue par quatre poteaux, donnant sur le jardin. La façade est recouverte d'un crépi ancien. On constate des fissures.
