## PROCES VERBAL DE DESCRIPTION

1 bis impasse de la Caussadette

09264 SAINT JEAN DE VERGES

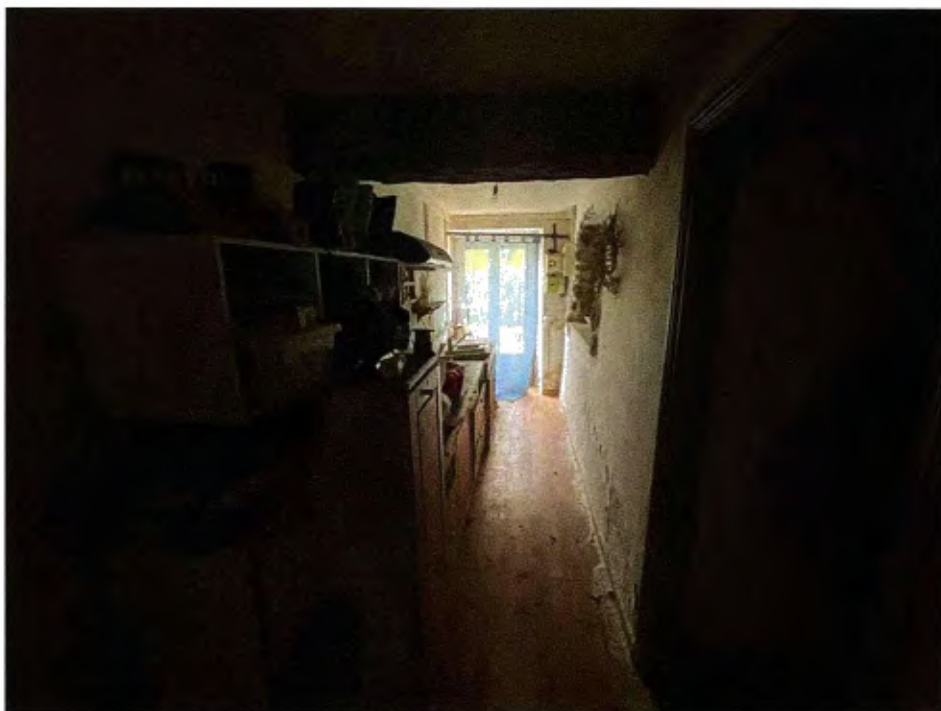
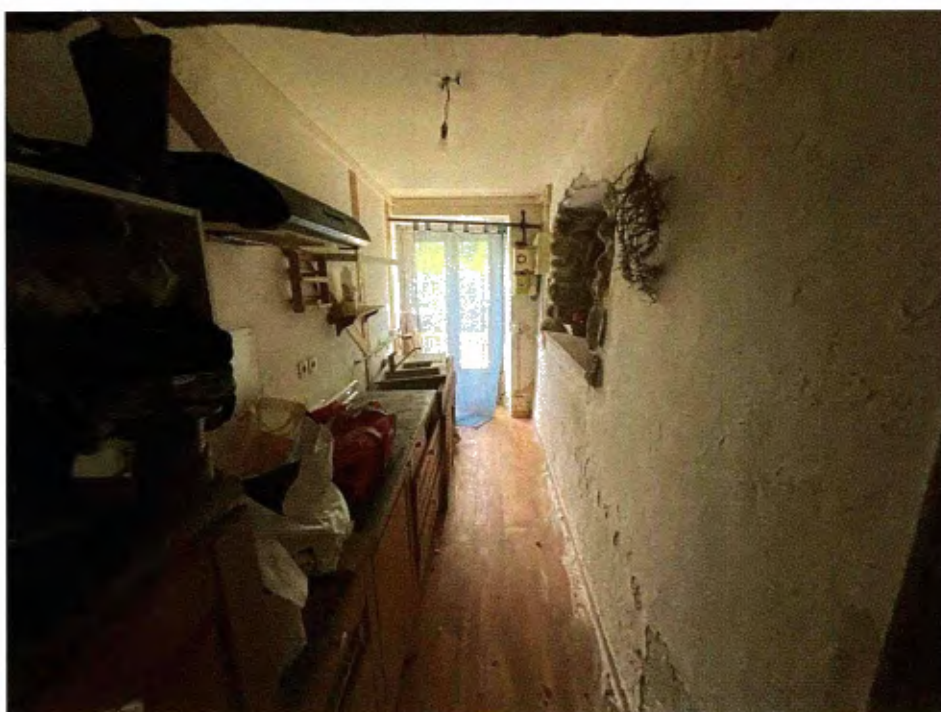
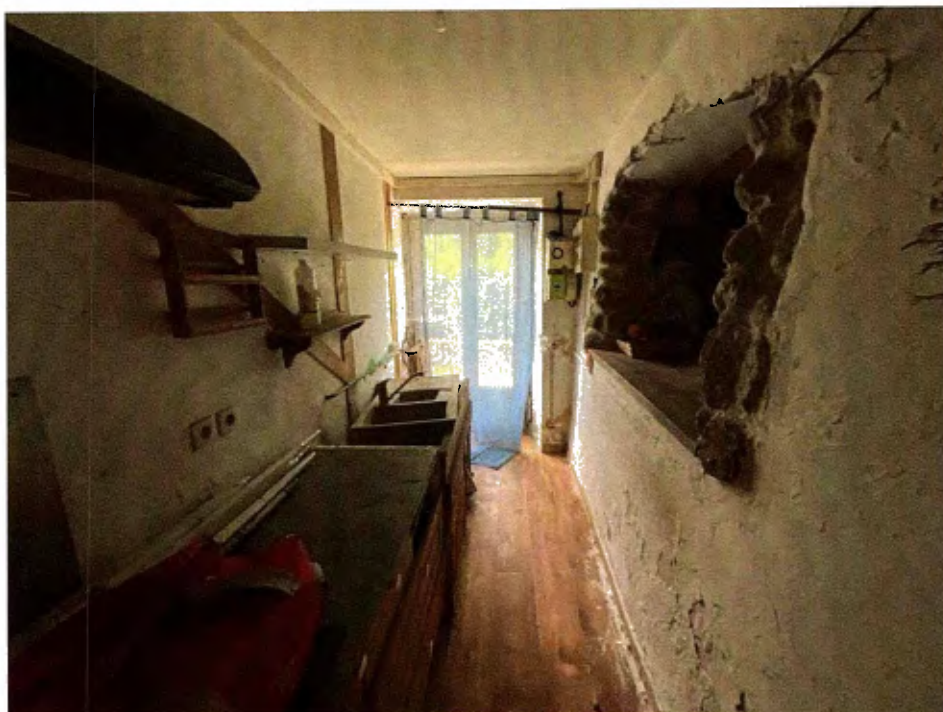
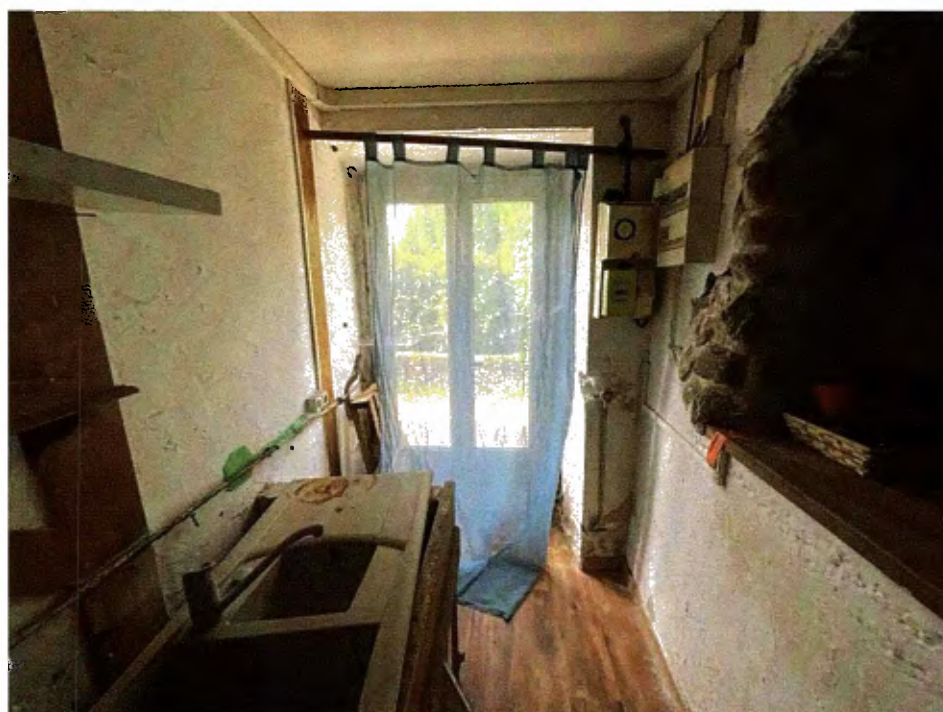
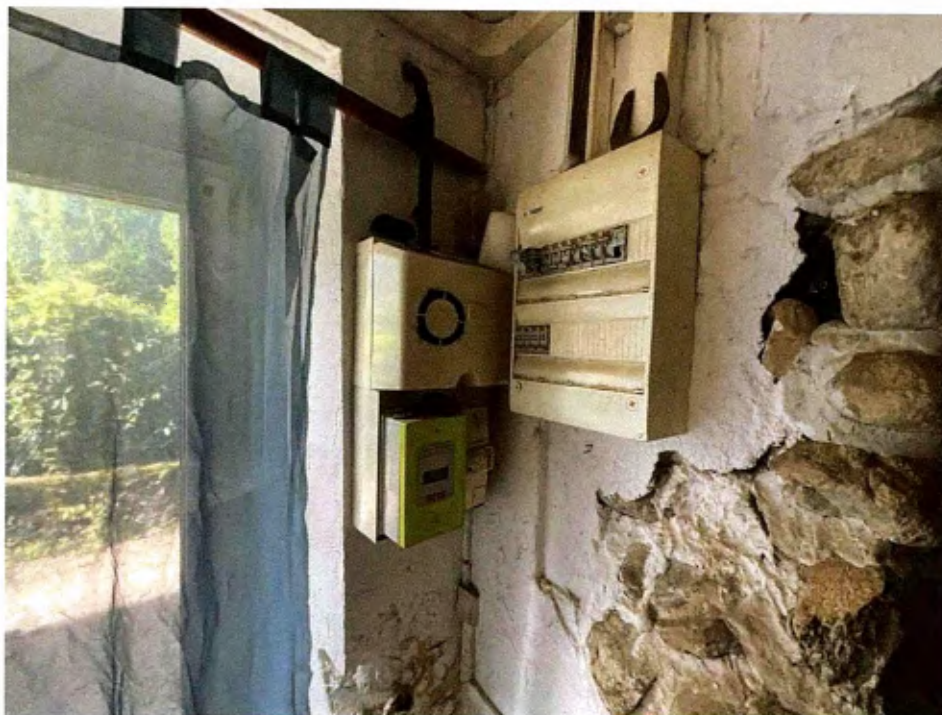
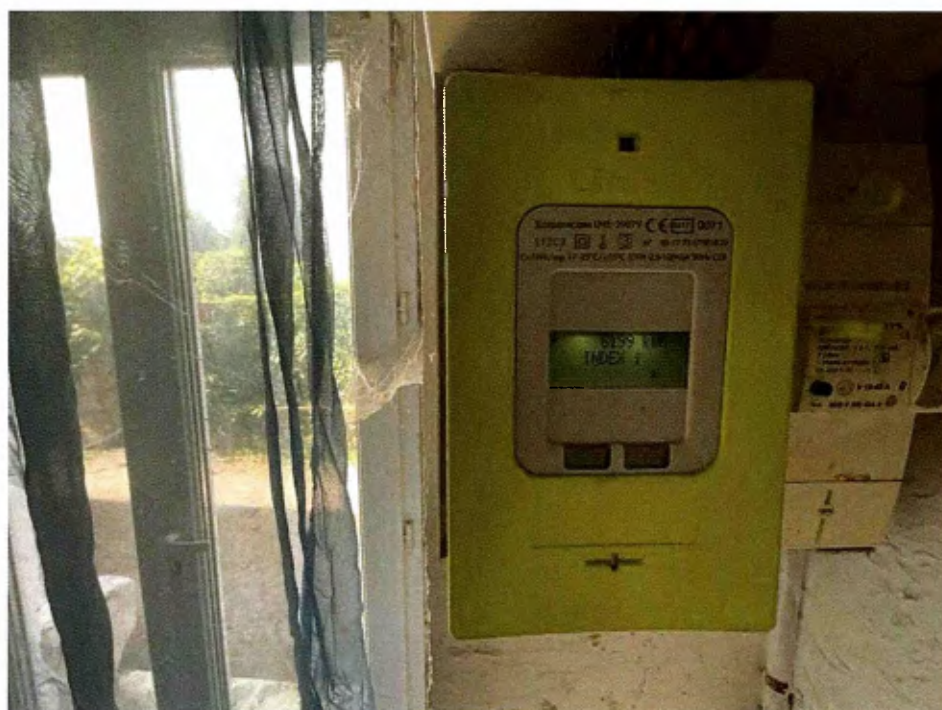
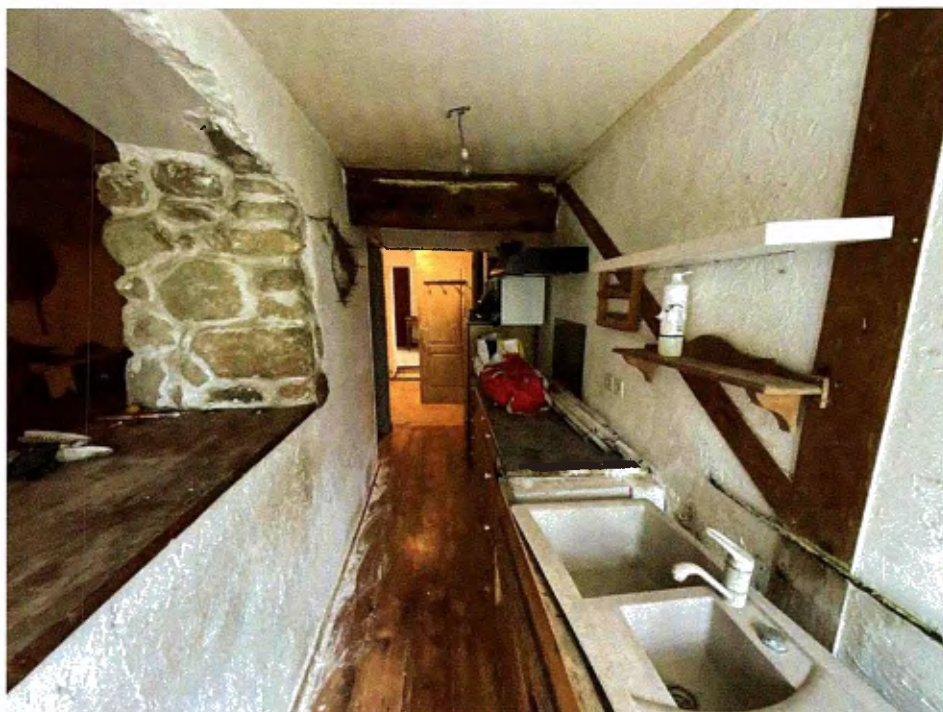
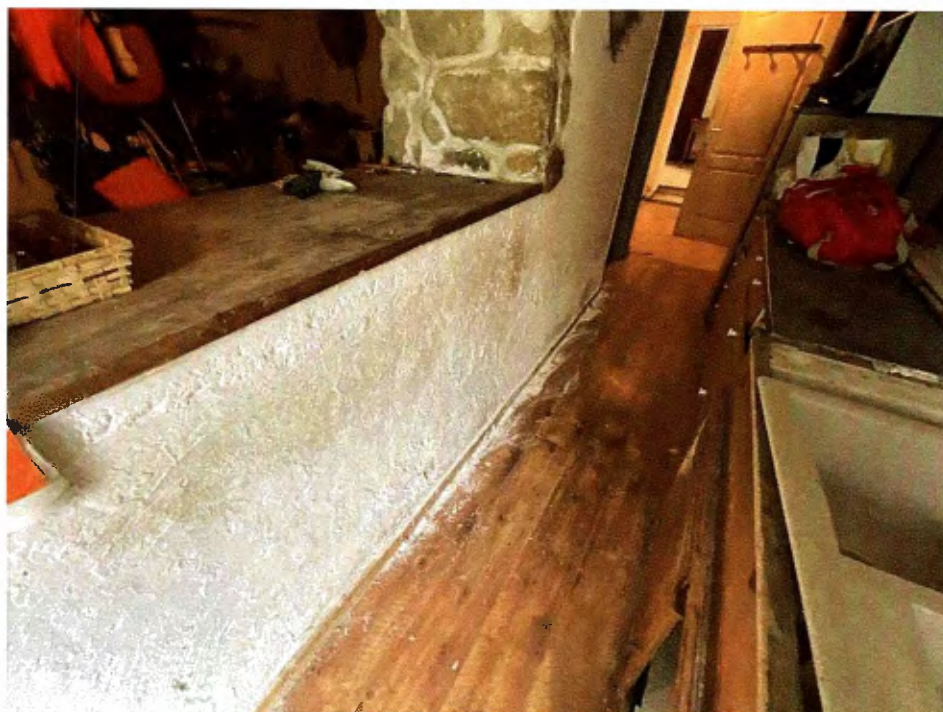
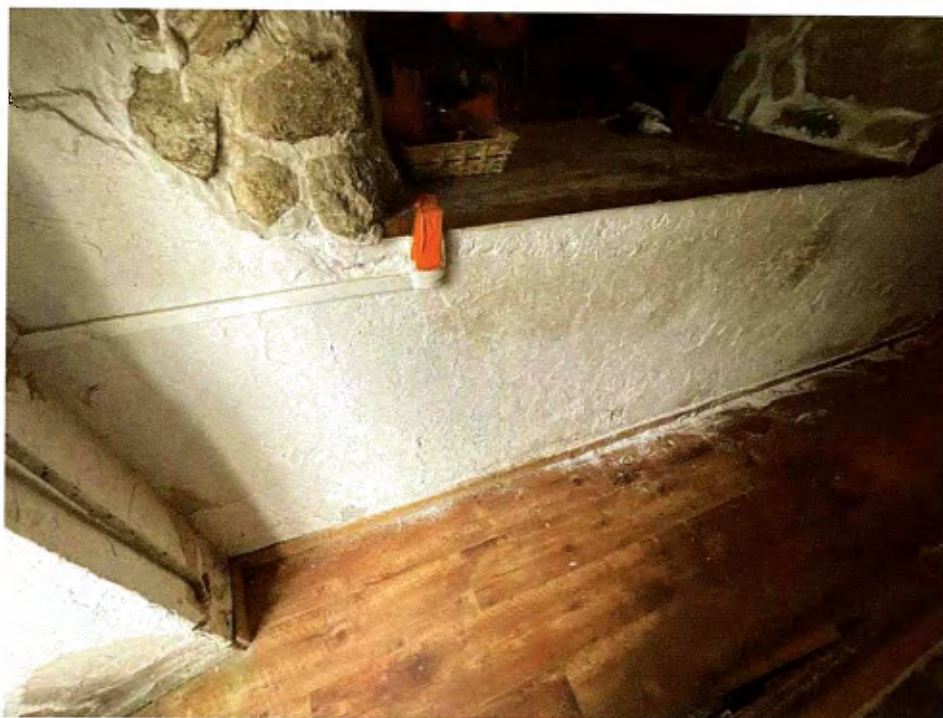
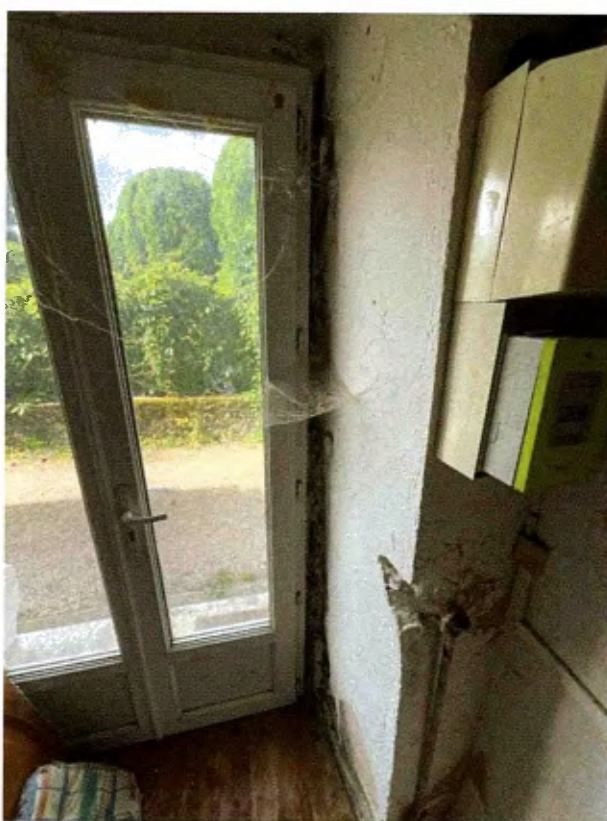
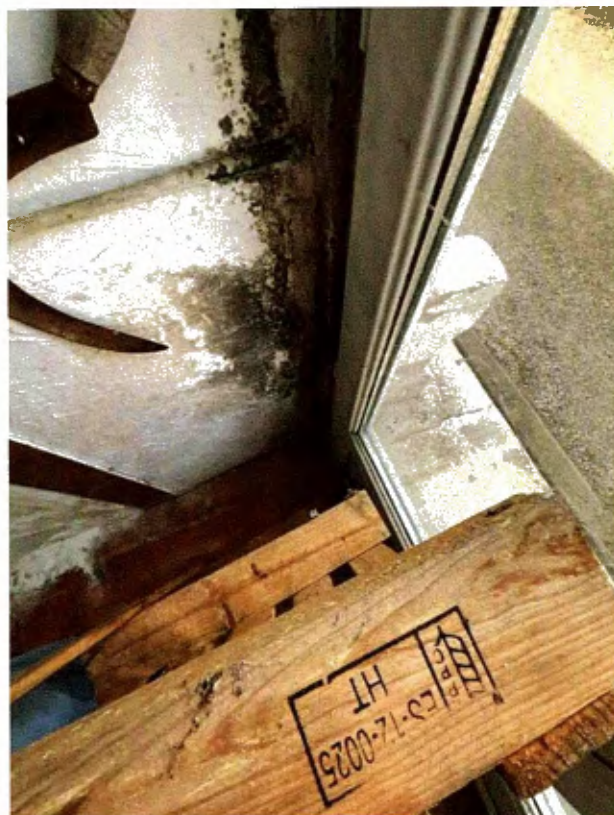
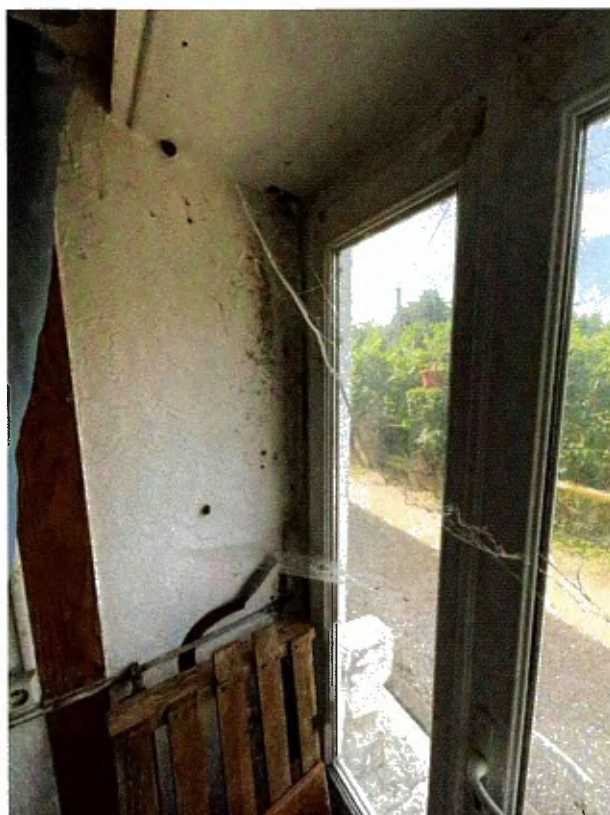
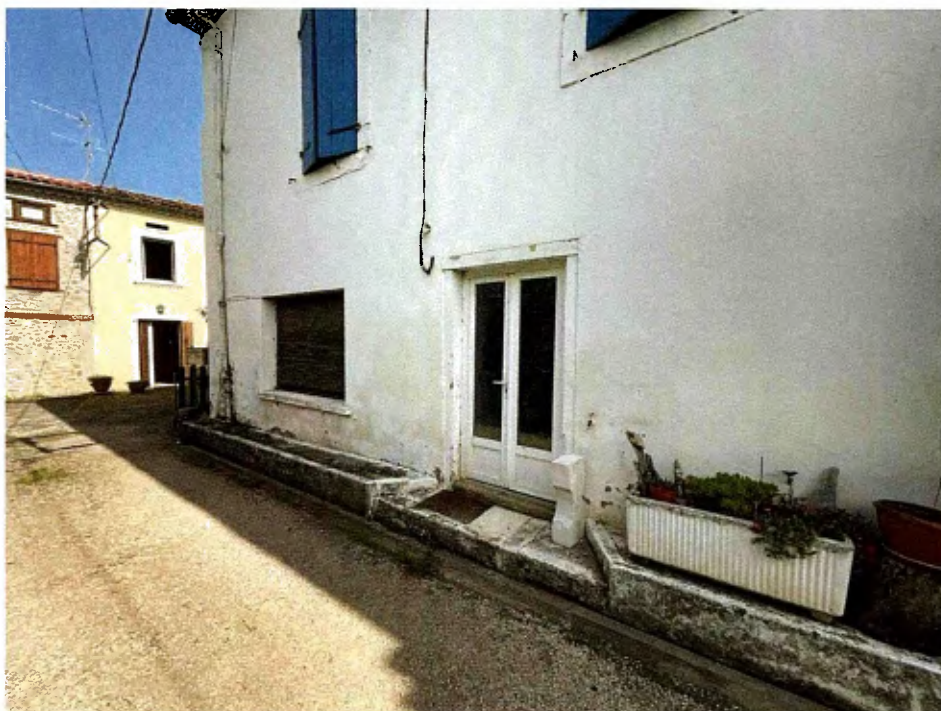
L'entrée se fait depuis l'impasse par une porte vitrée en double vitrage avec une dégradation dans la partie entrée.

Le plafond est peint, vétuste, avec fissures et impacts, et présente des traces de salissure.

Les murs sont crépis vétustes, avec une zone envahie par la moisissure à la périphérie de l'entrée et en partie basse.

Je note sur la gauche un ancien meuble évier hors d'usage et, dans le prolongement, du mobilier cuisine également hors d'usage. Cette pièce est équipée d'un tableau électrique et d'un compteur électrique.

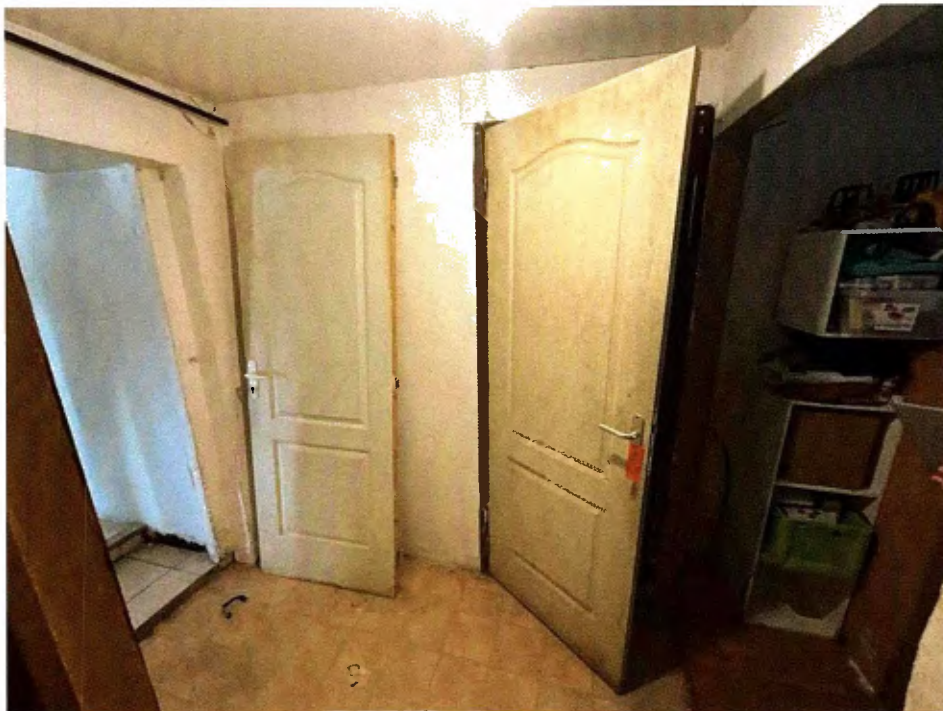
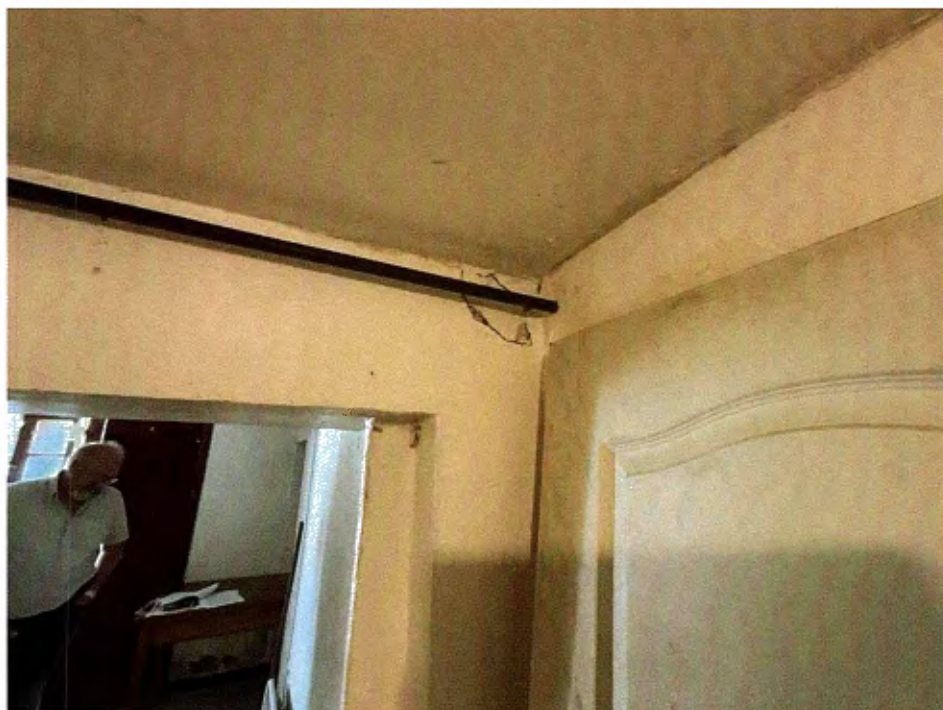
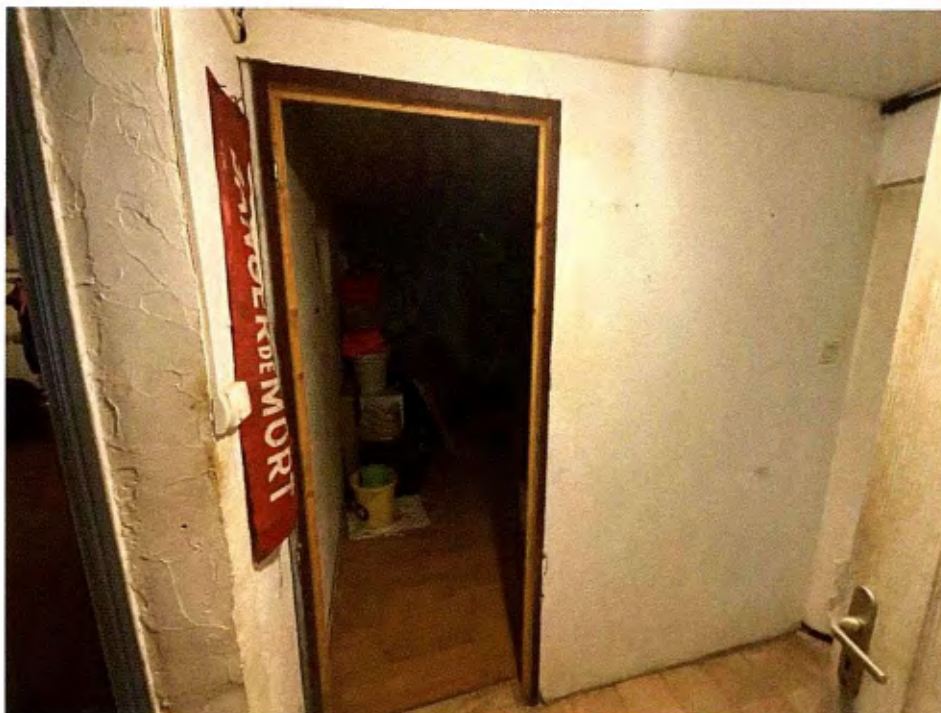
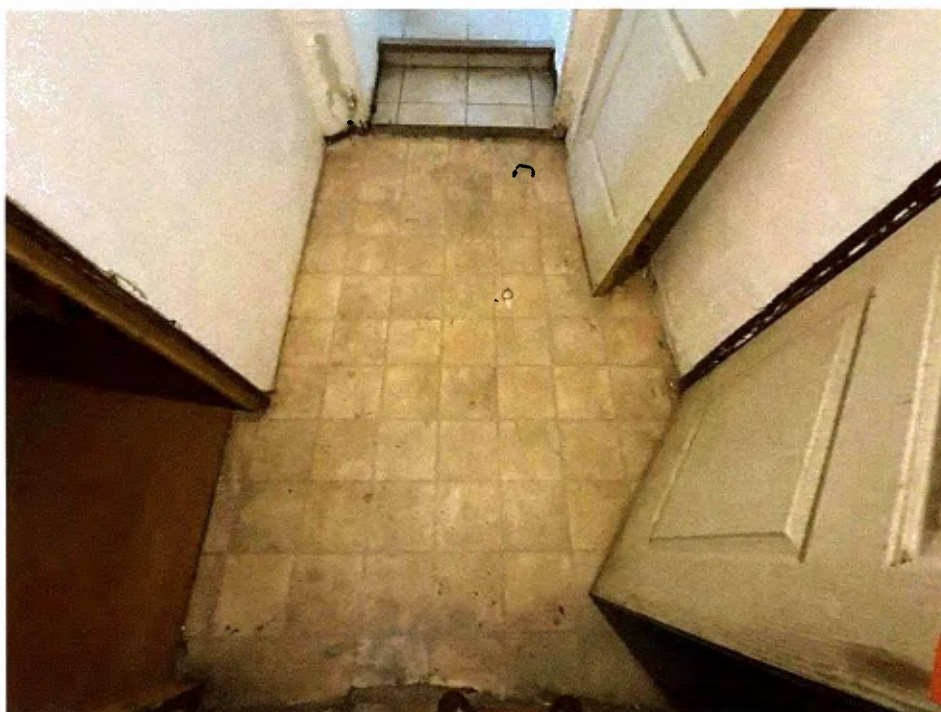
Dans le prolongement de l'entrée, le plafond peint supporte des impacts.

Les murs sont peints, mais la peinture est jaunie et s'écaille au niveau de l'encadrement menant à l'ancienne cuisine. Au fond, une partie est dégradée en haut à droite.

Le sol en linoléum est abîmé, avec un manque au milieu.

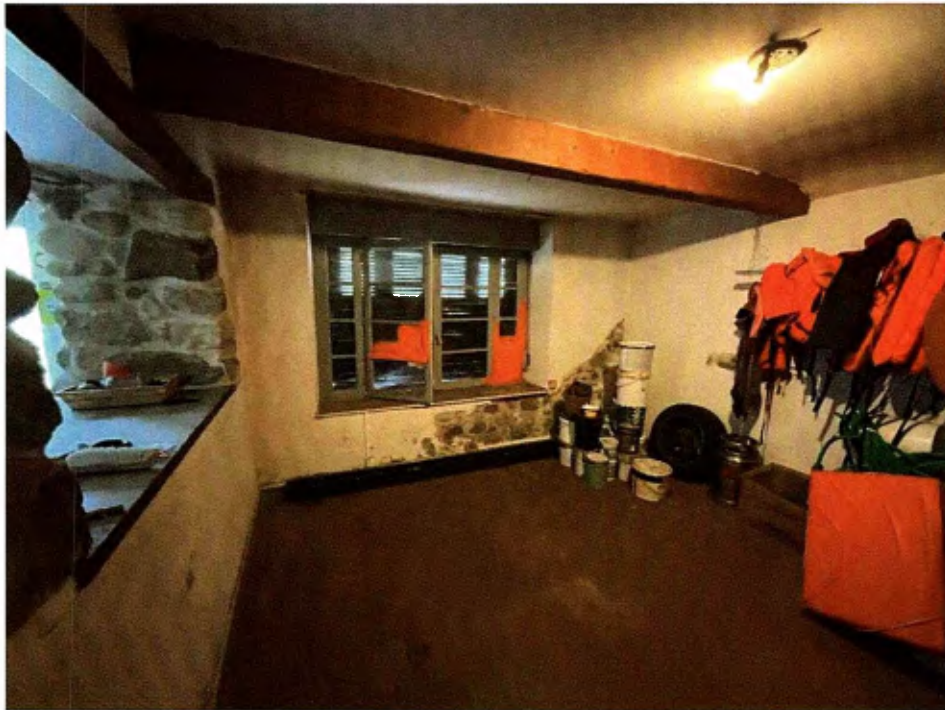
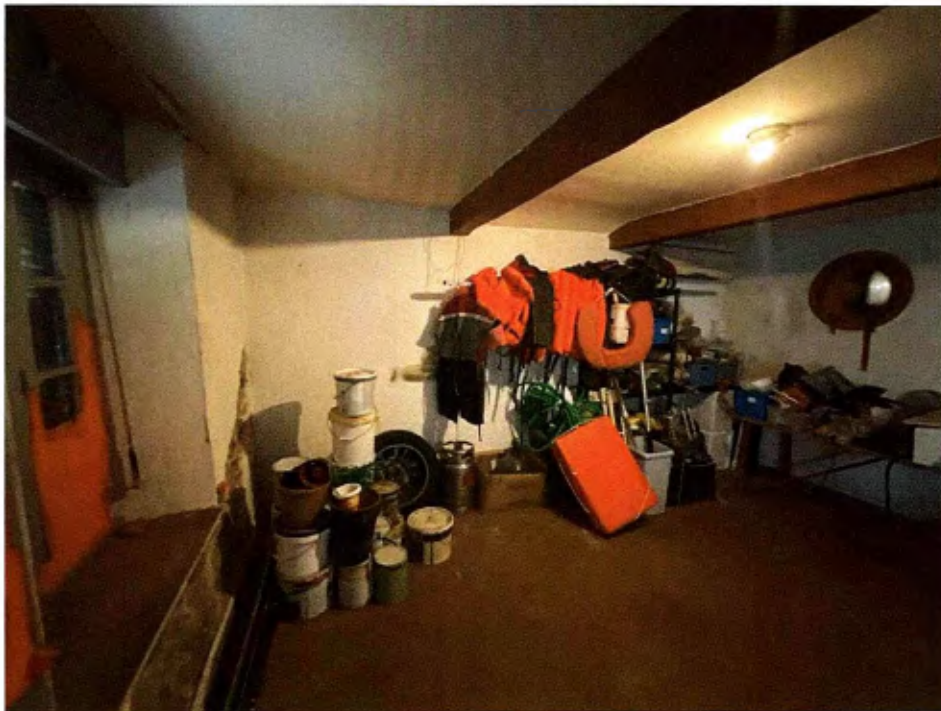
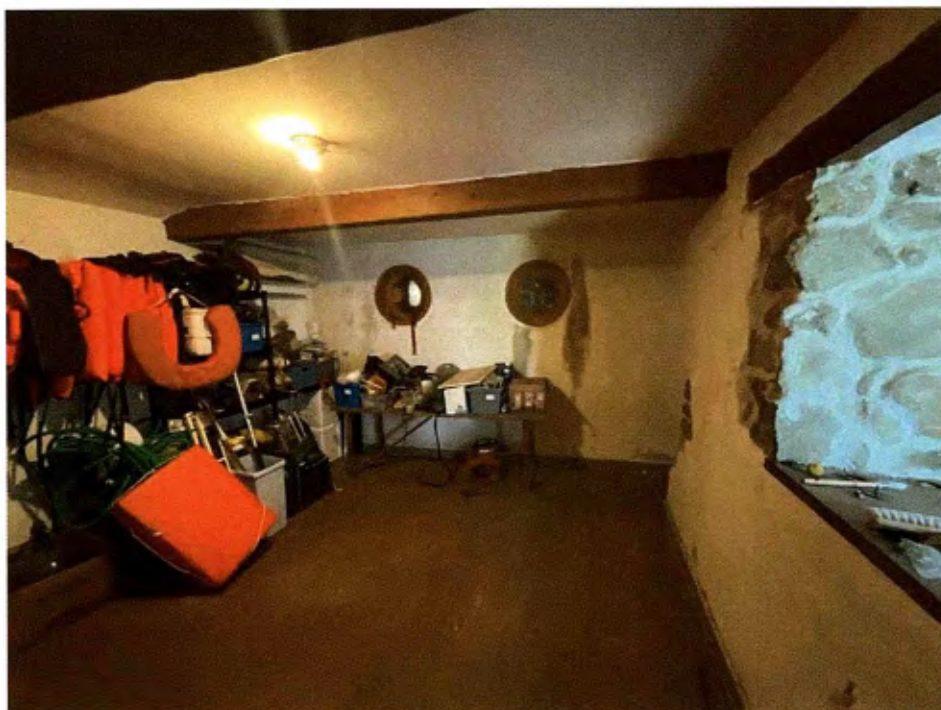
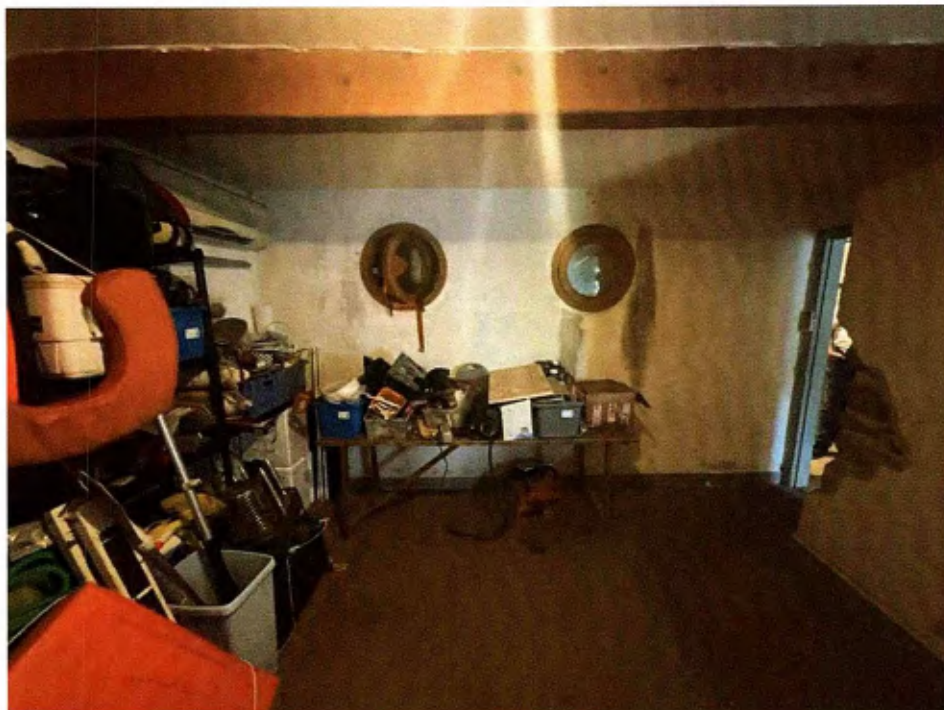
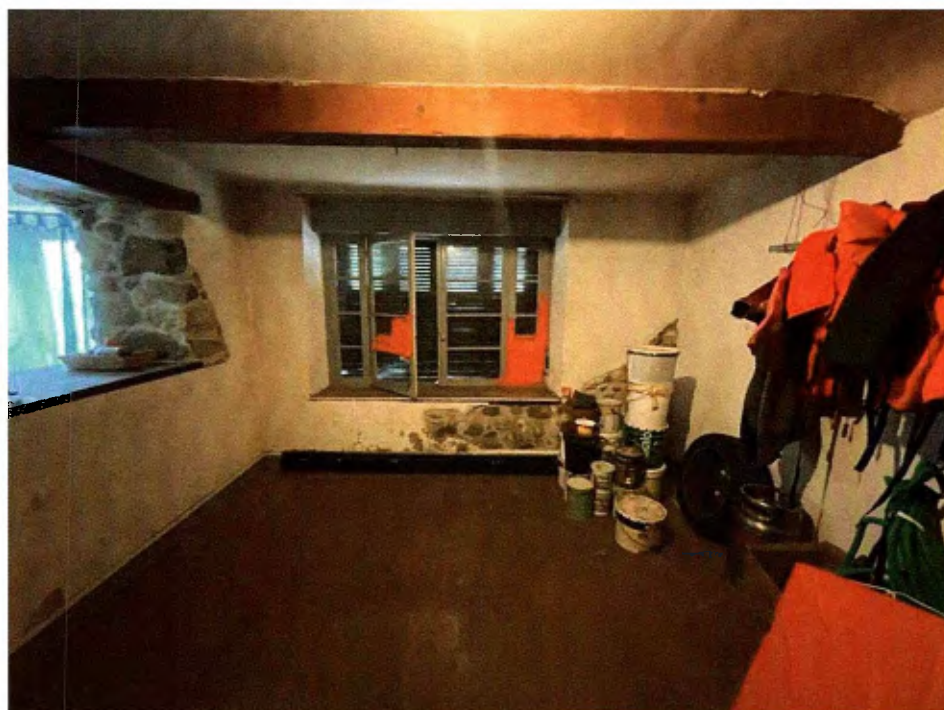
Le plafond présente une peinture jaunie.

Les murs sont en partie vétustes et en partie creusés, laissant apparaître les parties vierges.

Le sol est marqué.

Je note un système de climatisation vétuste, une huisserie donnant sur l'extérieur hors d'usage, avec un store extérieur également hors d'usage.

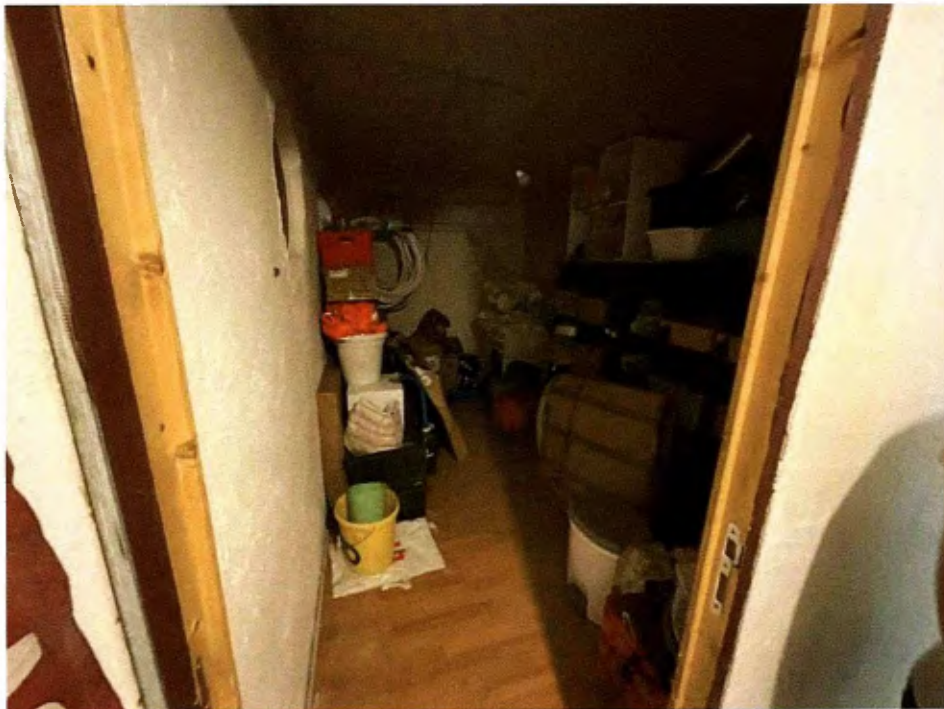
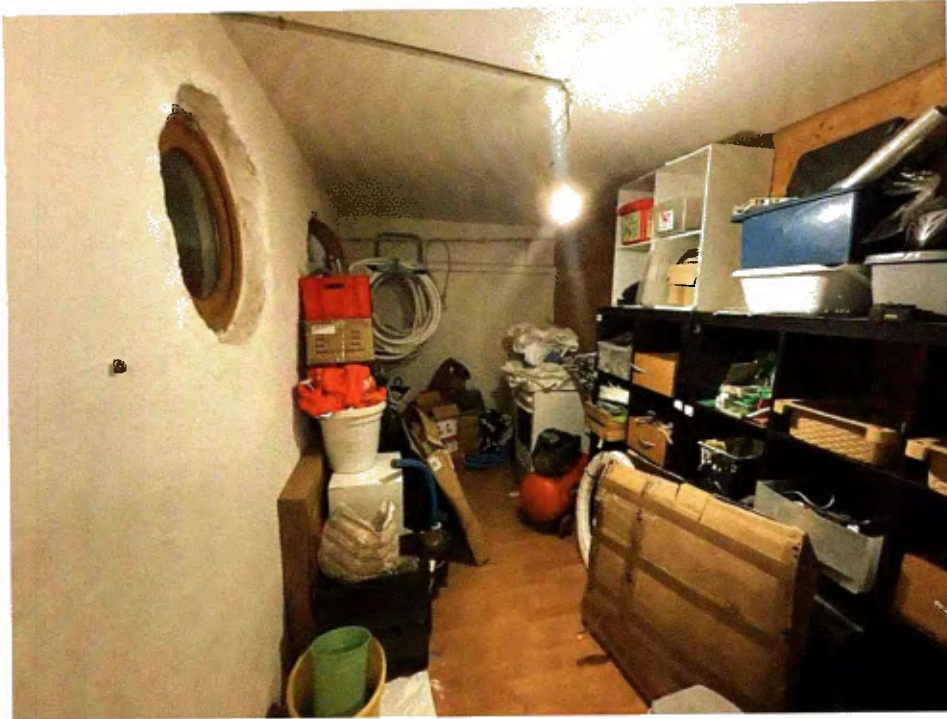
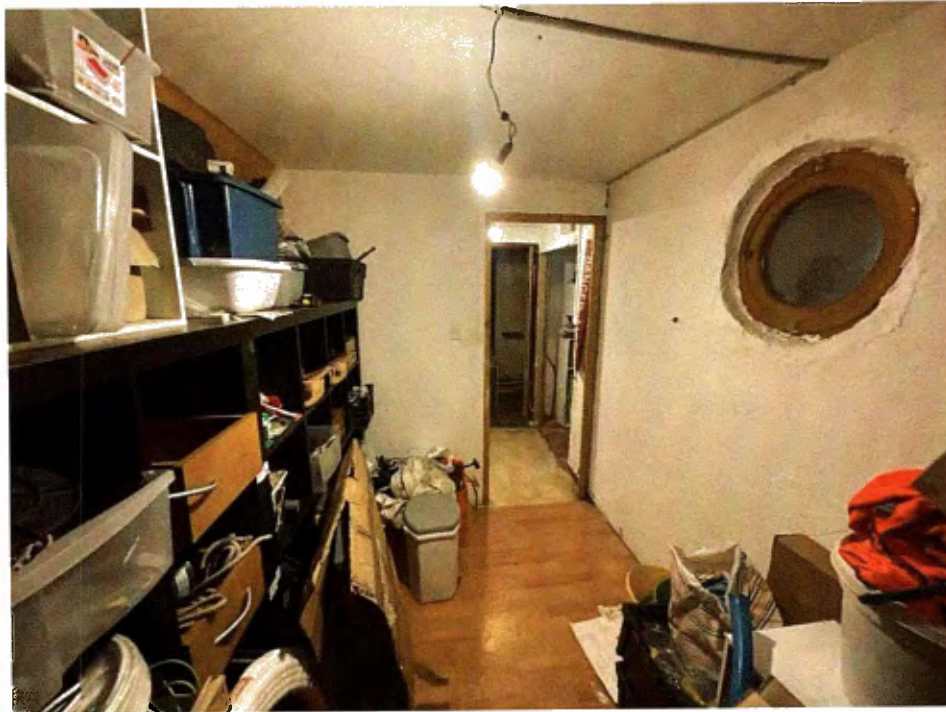
Le plafond est peint constellé d'impacts avec des traces sombres de type moisissure.

Les murs sur la droite sont couverts de lambris; le reste est crépi avec quelques traces.

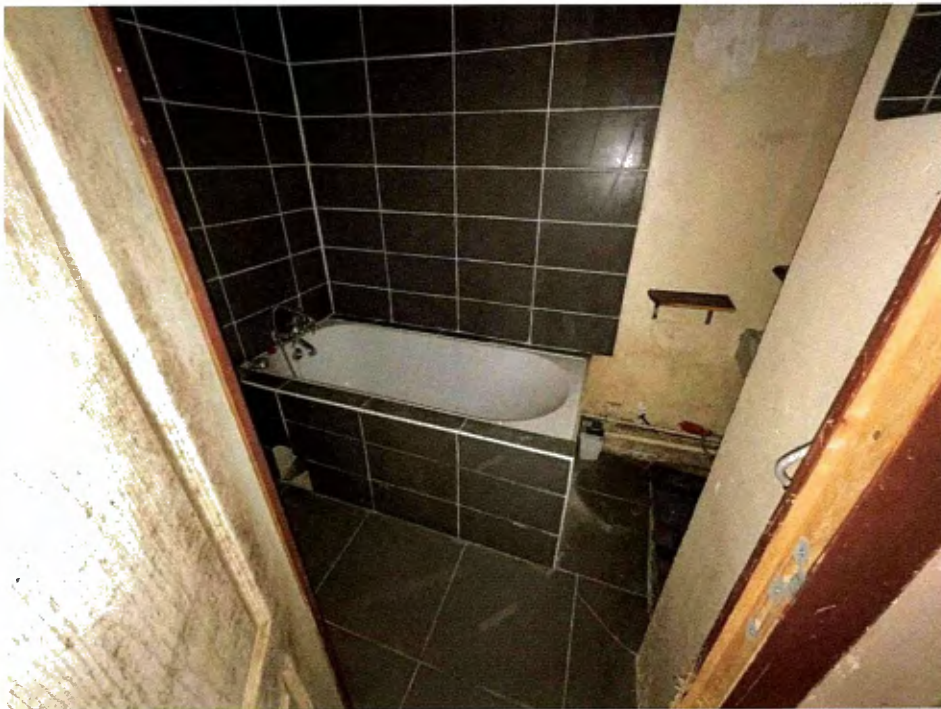
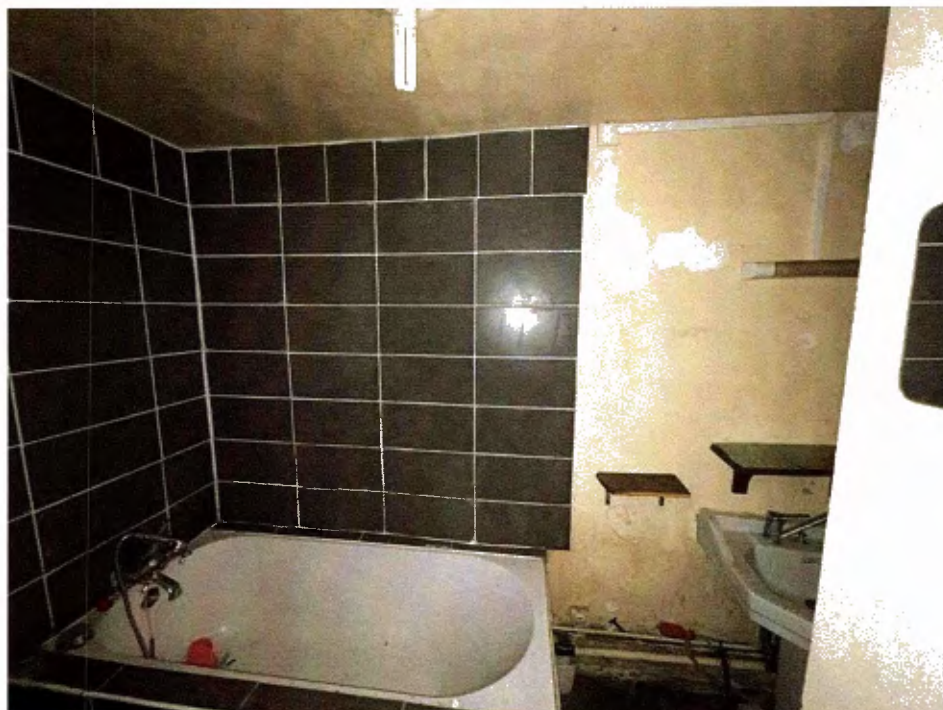
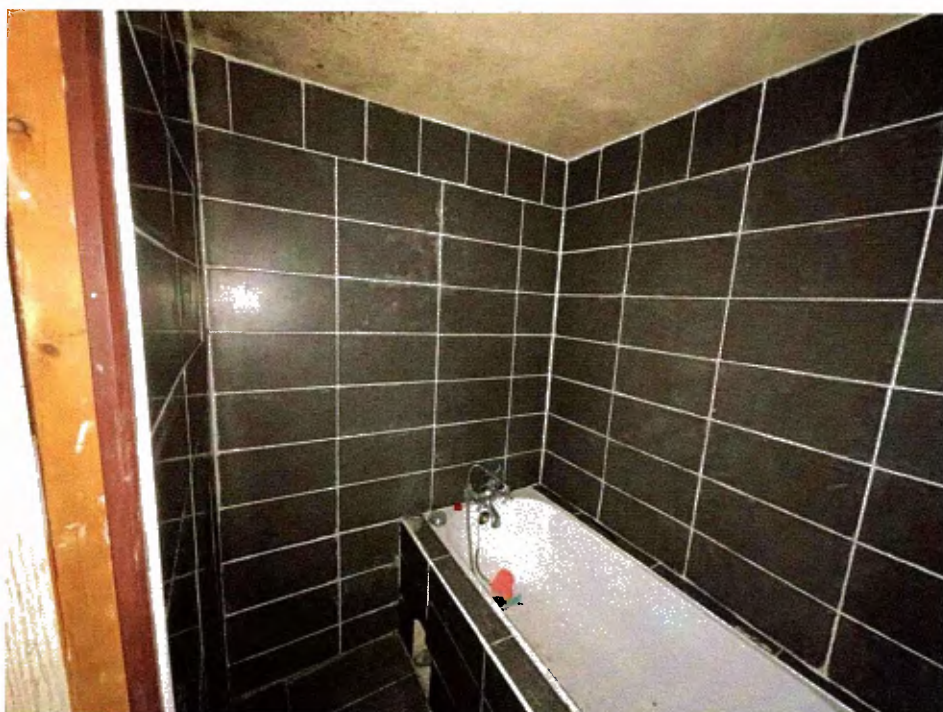
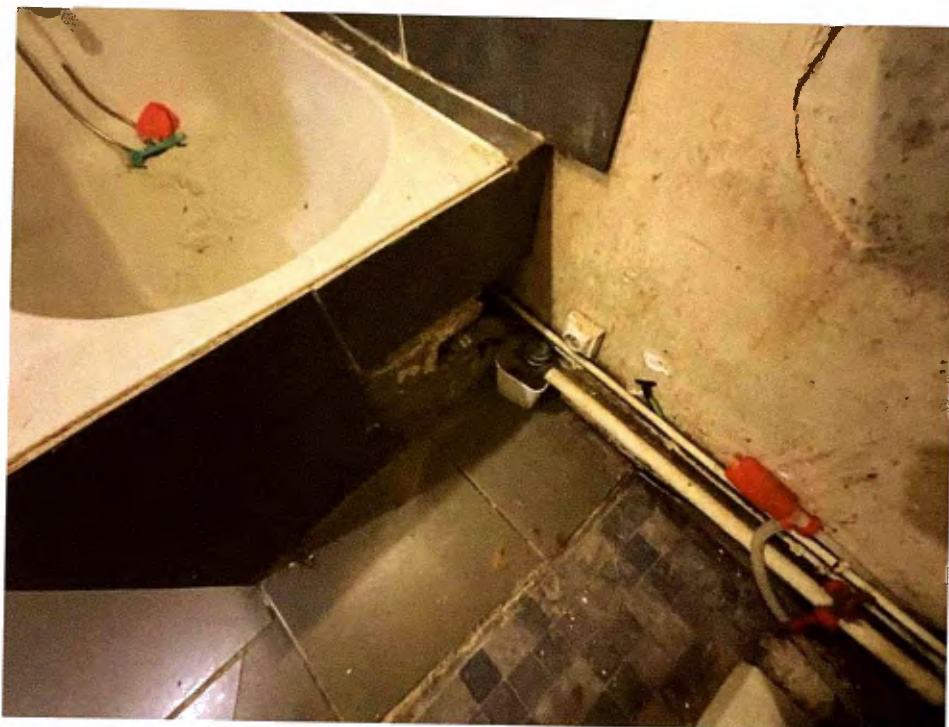
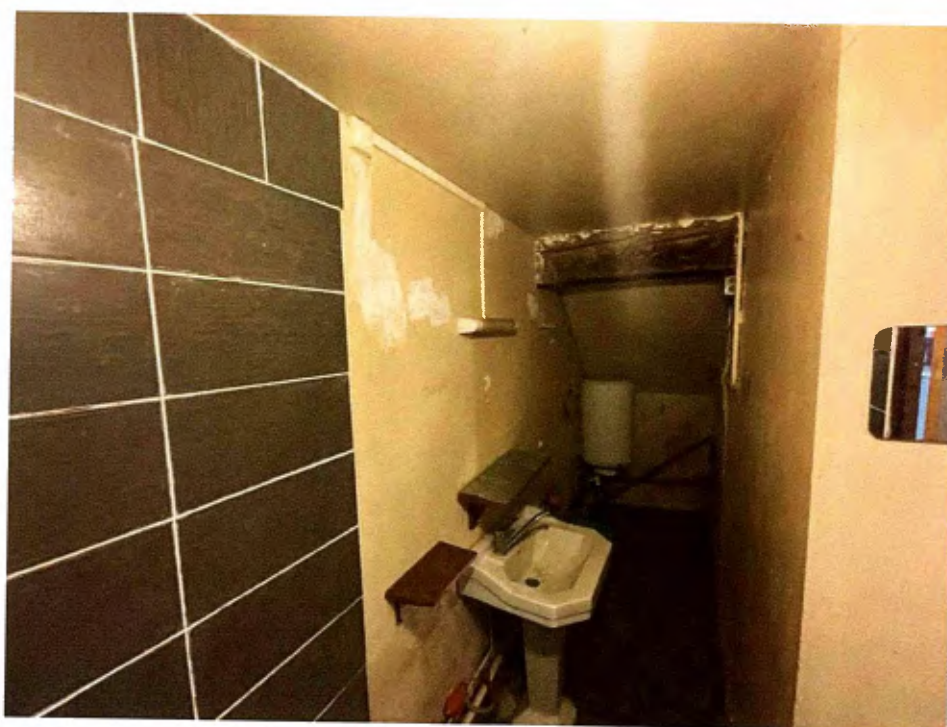
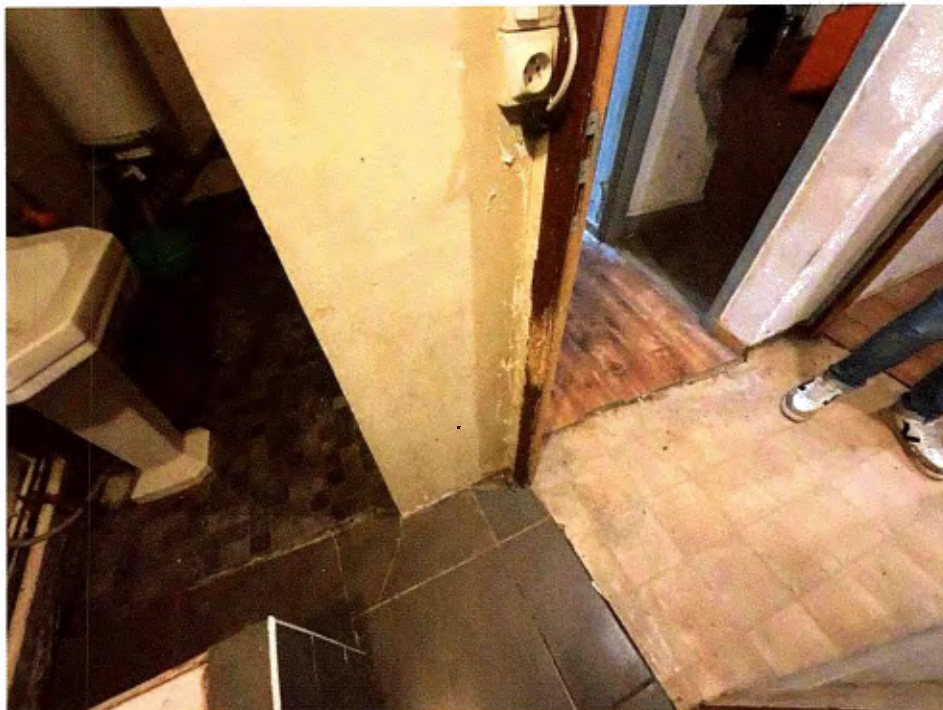
On y accède depuis le couloir par une porte vétuste avec des traces de moisissure à l'intérieur et un encadrement rongé.

Le plafond est peint, la peinture est jaunie avec de la moisissure.

Les murs sur la gauche sont carrelés avec du calcaire en haut. Sur la droite est visible de la moisissure.

Le sol dans la première partie est en carrelage sale, le reste est en linoléum sale et vétuste.

On note la présence d'un ballon d'eau chaude sous réserve de fonctionnement, un lavabo ancien sans miroir qui n'est pas alimenté, une baignoire vétuste avec un tuyau d'évacuation non raccordé.
