## PROCES VERBAL DE DESCRIPTION

1 bis impasse de la Caussadette

09264 SAINT JEAN DE VERGES

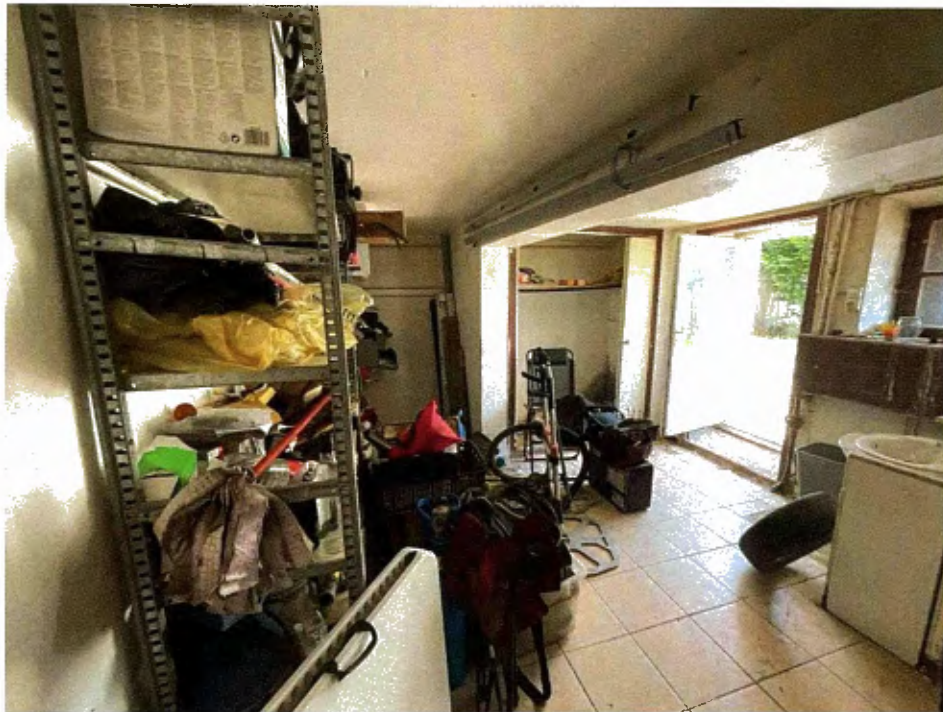
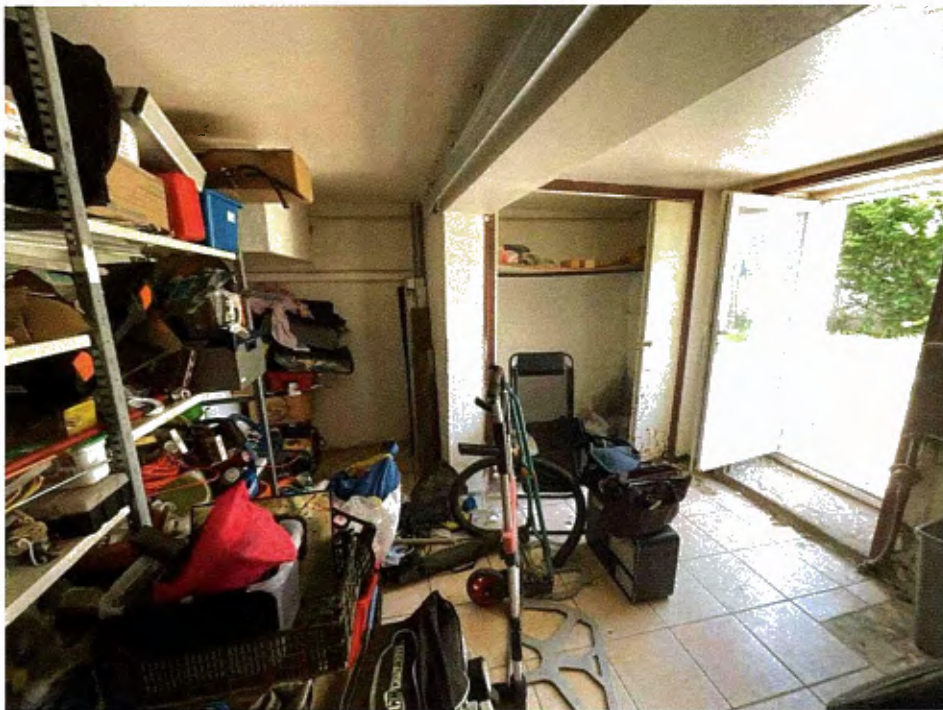
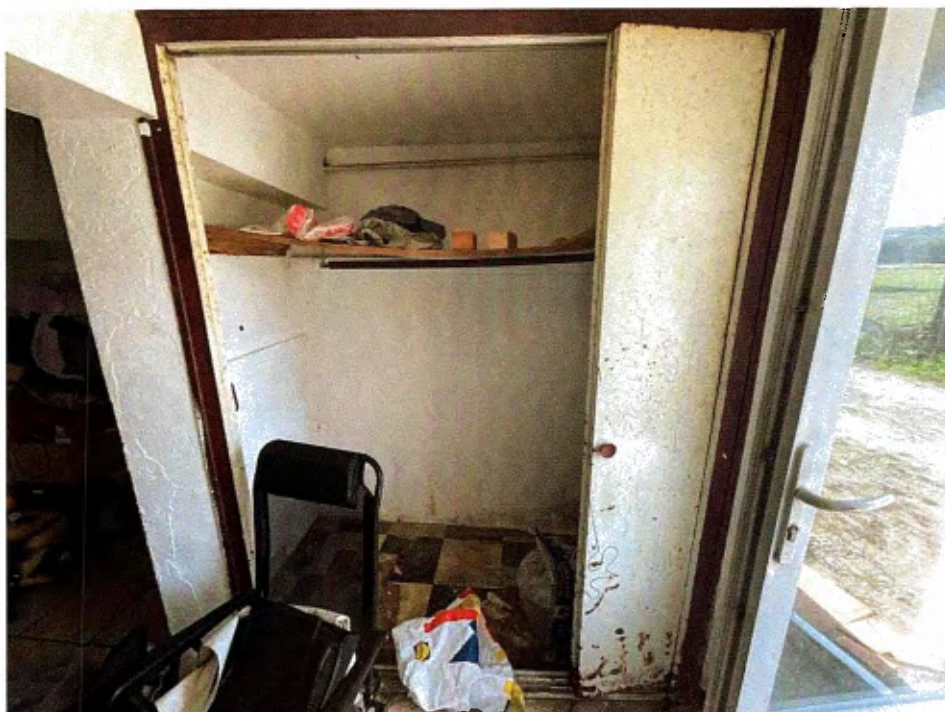
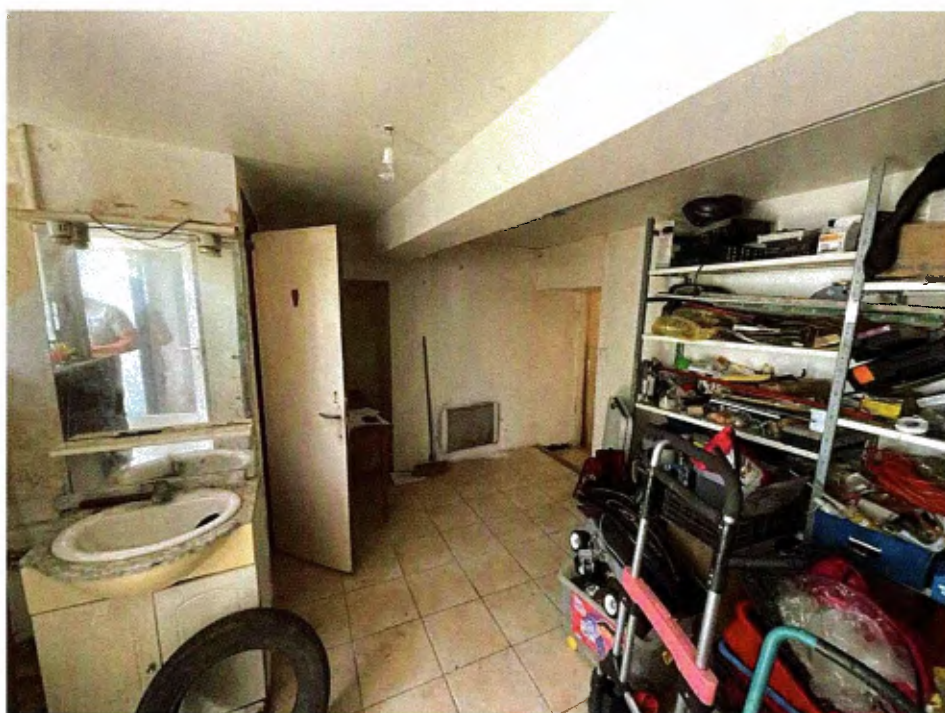
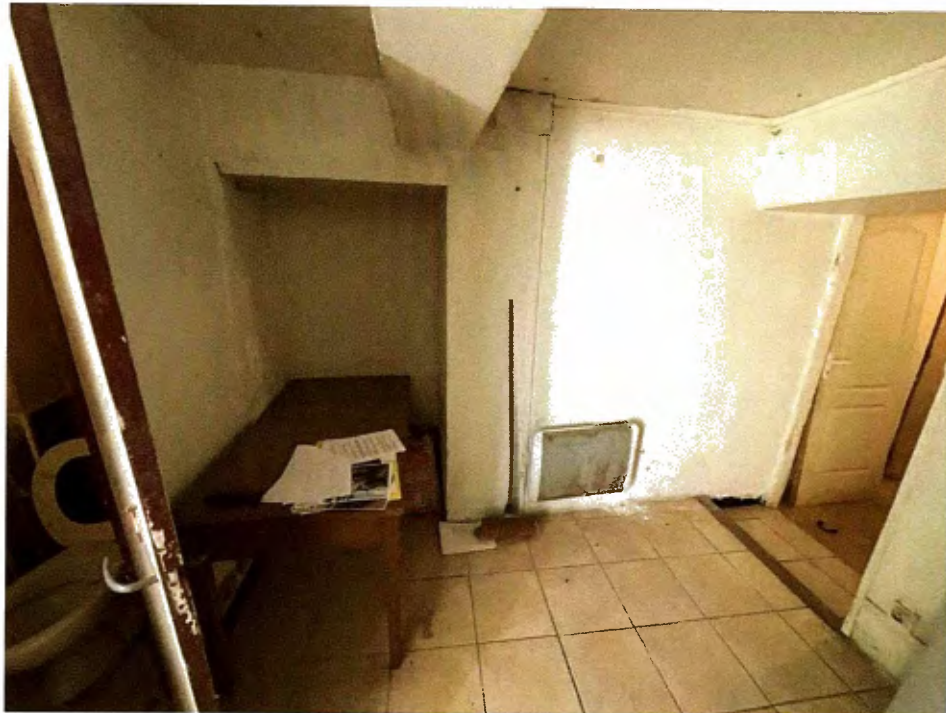
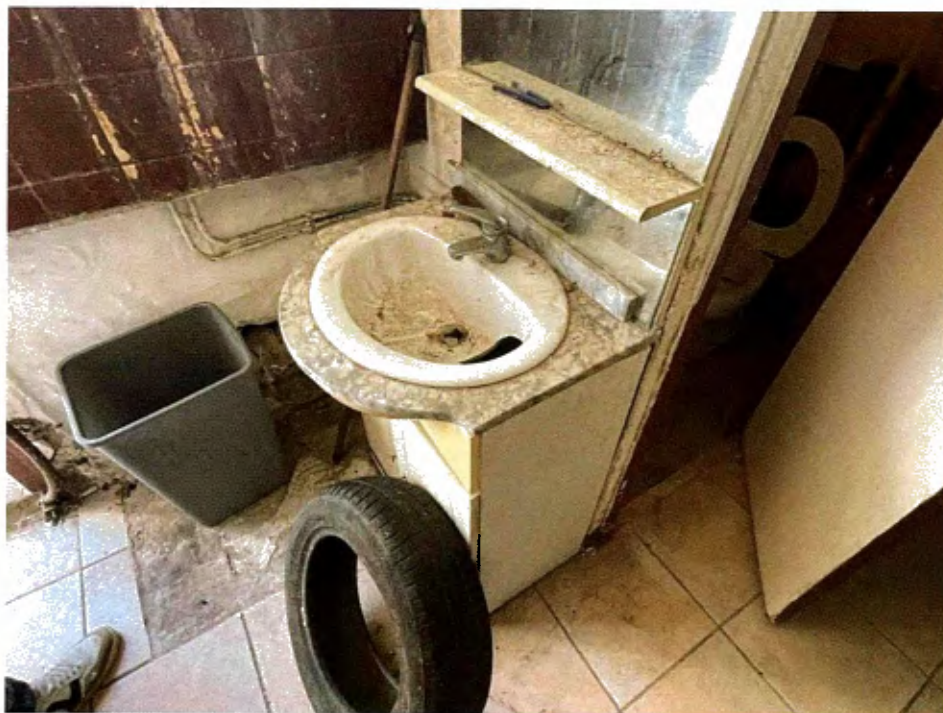
Dans le prolongement du couloir, le plafond est peint, la peinture est jaunie et supporte de la moisissure et de la poussière.

Les murs sont crépis, le crépi est ancien et vétuste par endroits.

Le sol en carrelage est sale, une partie est brute au pied du point d'eau

Cette pièce est équipée d'un convecteur électrique sous réserve de fonctionnement. Un placard, dont la porte est hors d'usage, présente à l'intérieur un plafond peint avec une peinture légèrement jaunie. Les murs sont sales avec des traces de moisissures, et le sol en linoléum est hors d'usage.

Le point d'eau assuré par évier cassé et je note une ancienne alimentation type fioul.

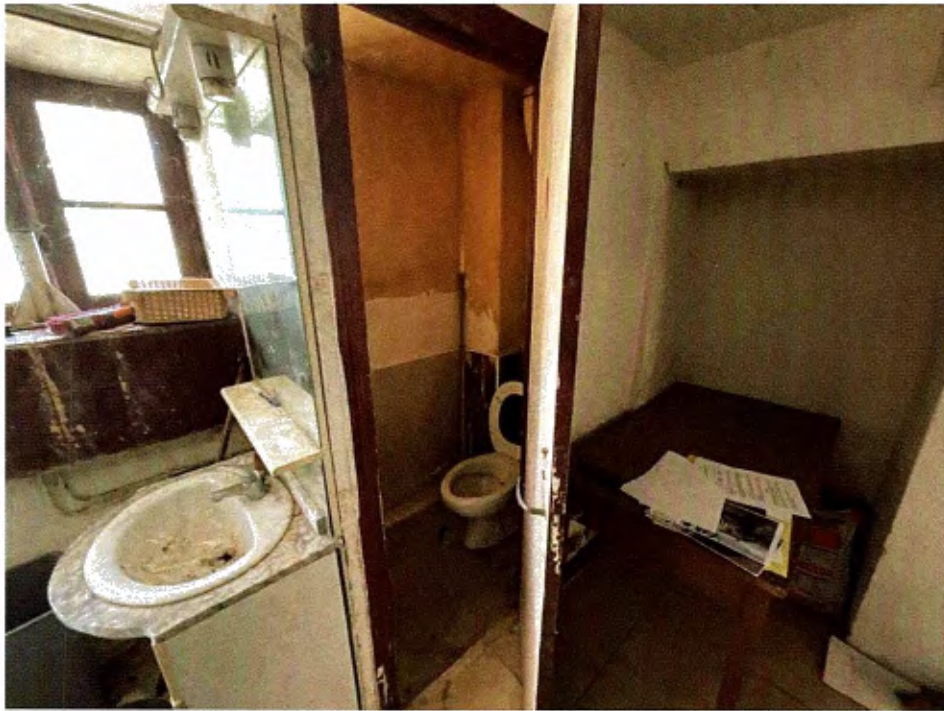
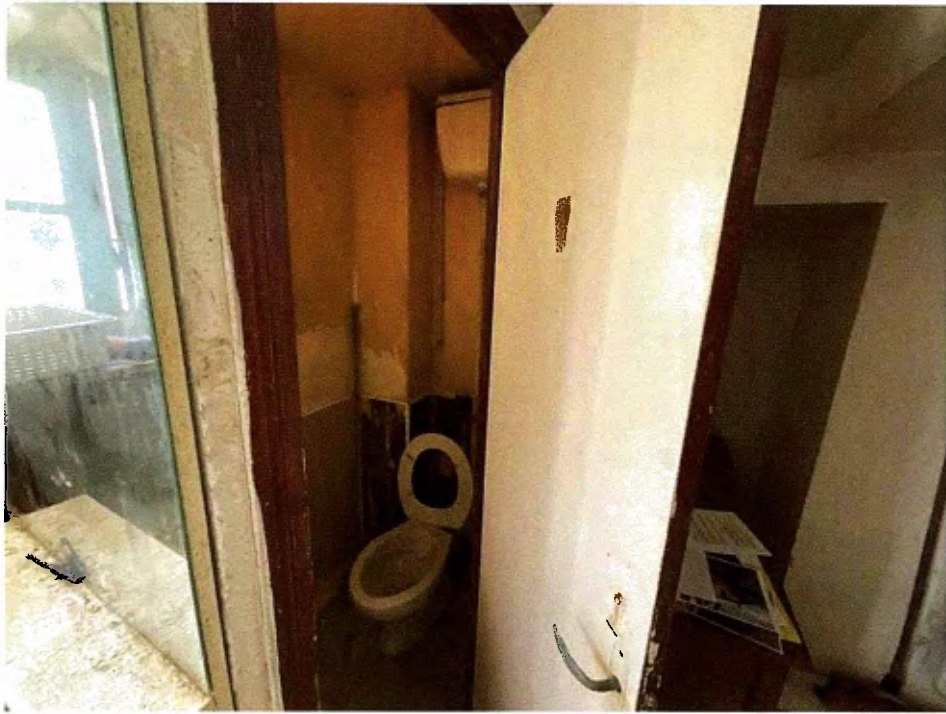
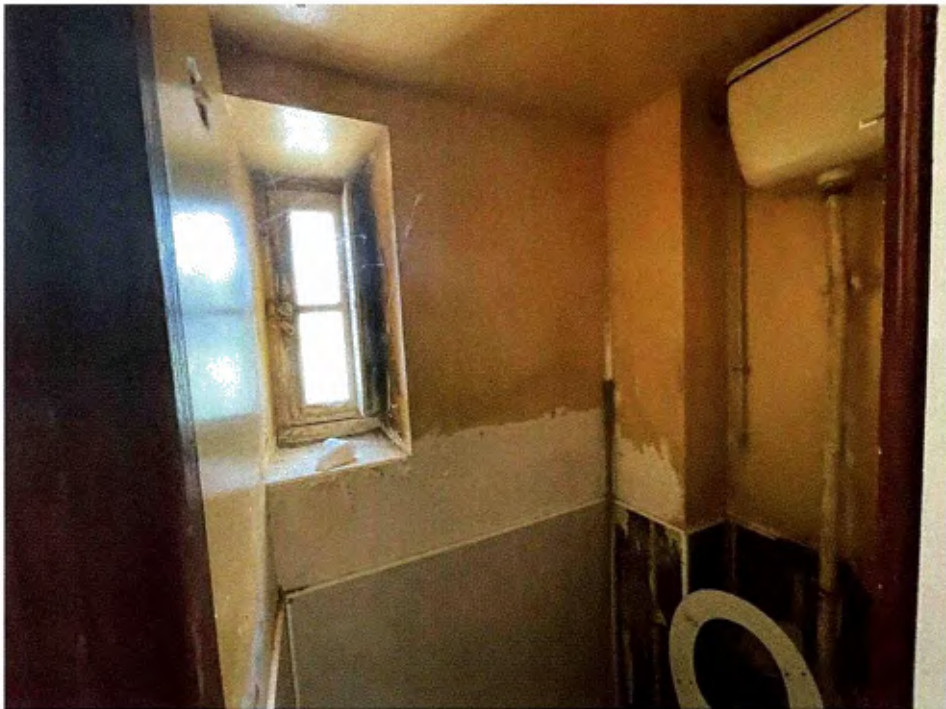
Les toilettes sont accessibles depuis la chambre 2 par une porte en bois vétuste.

Le plafond est peint, la peinture est jaunie.

Les murs sont peints en partie haute, la peinture est jaunie et carrelés en partie basse. Le carrelage est dégradé.

Les toilettes sont cassées et hors d'usage.

La pièce est équipée d'une fenêtre, sous réserve de fonctionnement. cette fenêtre présente une trace de moisissure.
