## DOSSIER DE DIAGNOSTICS TECHNIQUES

**R  f  rence : LAFFONT 12713 07.01.25**

| <u>Bien</u> : | <b>Maison individuelle</b> |
| <u>Adresse</u> : | <b>7 rue des Jardins</b> |

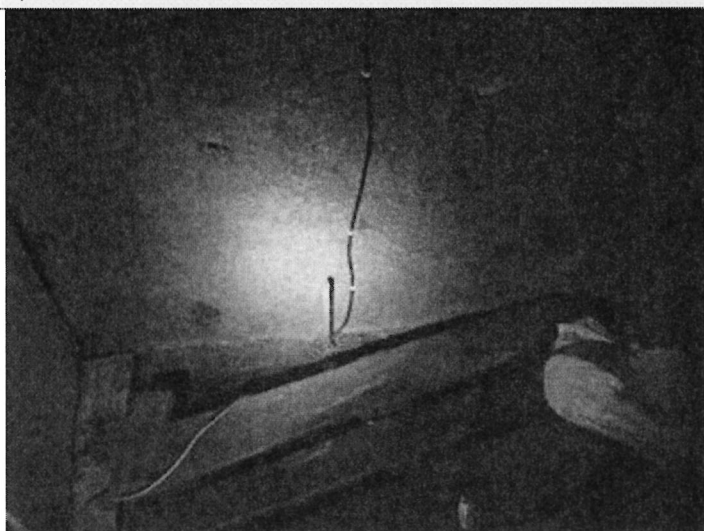
### Point de contrôle N° B.3.3.1 c)

Description : Les PRISES DE TERRE du bâtiment ne sont pas interconnectées.

Localisation : Prise de terre cave

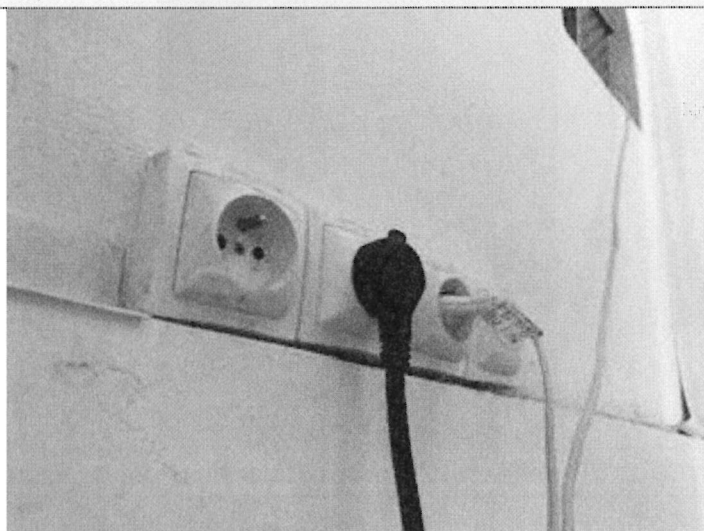
### Point de contrôle N° B.3.3.6 a2)

Description : Au moins un socle de prise de courant comporte une broche de terre non reliée à la terre.

Observation(s) (Anomalie compensée par le point de contrôle B.3.3.6.1)

Localisation : Séjour, Salle d'eau/WC

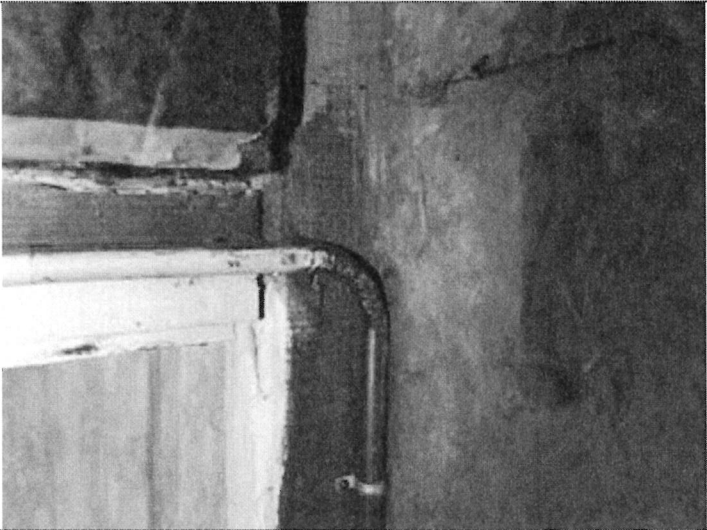
| Point de contrôle N° B.3.3.7 a) | |

| Point de contrôle N° B.3.3.7 a) | |
|---|---|
| <u>Description :</u> | Au moins un CONDUIT métalliques en montage apparent ou encastré, comportant des CONDUCTEURS, n'est pas relié à la terre. |
| <u>Observation(s)</u> | (Anomalie compensée par le point de contrôle B.3.3.7.1) |
| <u>Localisation :</u> | exemple : Cage d'escalier vers combles , , Cage d'escalier vers sous sol |

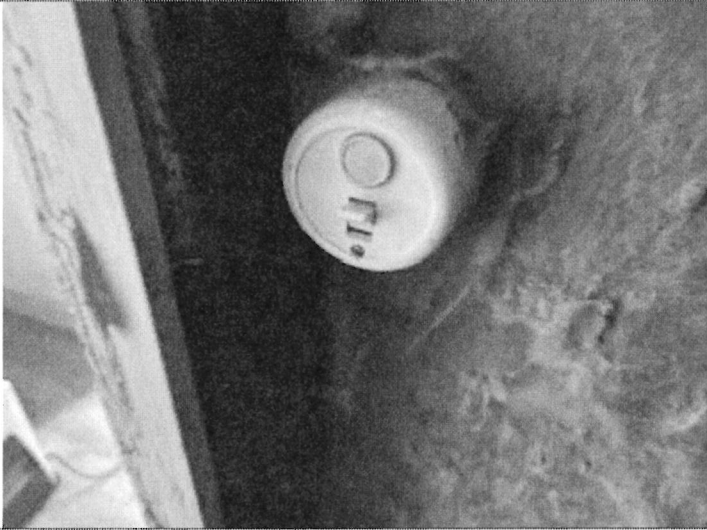
| Point de contrôle N° B.4.3 b) | |
|---|---|
| <u>Description :</u> | Le type d'au moins un FUSIBLE ou un DISJONCTEUR n'est plus autorisé (fusible à tabatière, à broches rechargeables, COUPE-CIRCUIT A FUSIBLE de type industriel, DISJONCTEUR réglable en courant protégeant des CIRCUITS terminaux). |
