## DOSSIER DE DIAGNOSTICS TECHNIQUES

Bien : Appartement RDC  
Adresse : 1 bis impasse la Caussadette  
09000 SAINT-JEAN-DE-VERGES  
Numéro de lot : N°2  
Référence Cadastre : NC

## Rapport de mission de repérage des matériaux et produits contenant de l'amiante pour l'établissement du constat établi à l'occasion de la vente d'un immeuble bâti

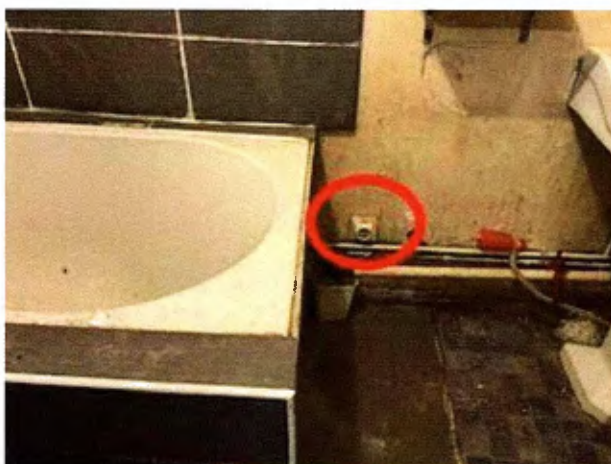
### Point de contrôle N° B.6.3.1 a)

**Description :** Local contenant une baignoire ou une douche : l'installation électrique ne répond pas aux prescriptions particulières appliquées à ce local (adéquation entre l'emplacement où est installé le MATERIEL ELECTRIQUE et les caractéristiques de ce dernier – respect des règles de protection contre les chocs électriques liées aux zones).

**Localisation :** Salle de Bains

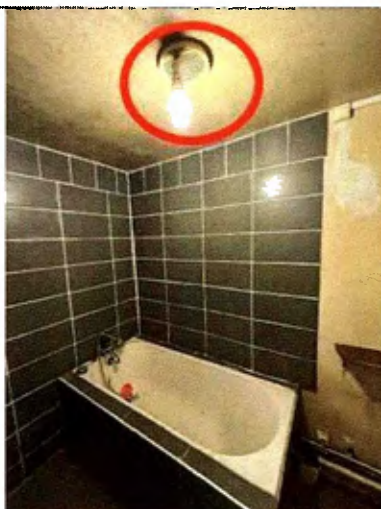
**Point de contrôle N° B.6.3.1 a)**

| <u>Description :</u> | Local contenant une baignoire ou une douche : l'installation électrique ne répond pas aux prescriptions particulières appliquées à ce local (adéquation entre l'emplacement où est installé le MATERIEL ELECTRIQUE et les caractéristiques de ce dernier – respect des règles de protection contre les chocs électriques liées aux zones). |
| <u>Localisation :</u> | Salle de Bains |

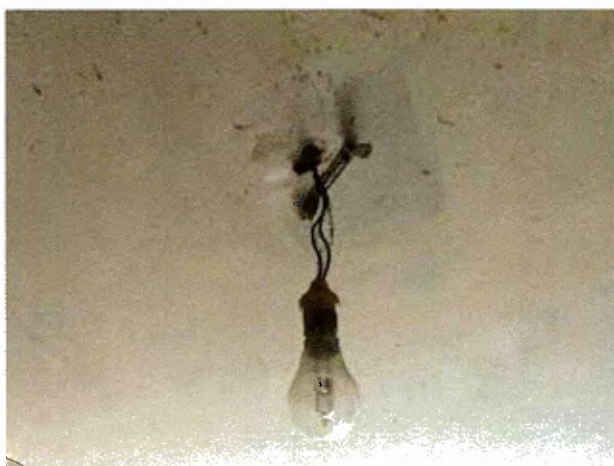
**Point de contrôle N° B.8.3 e)**

| <u>Description :</u> | Au moins un CONDUCTEUR isolé n'est pas placé sur toute sa longueur dans un conduit, une goulotte, une plinthe ou une huisserie, en matière isolante ou métallique, jusqu'à sa pénétration dans le MATERIEL ELECTRIQUE qu'il alimente. |
