## PROCES VERBAL DE DESCRIPTION

11 ter chemin du Barriol

Villa 4

09000 PAMIER

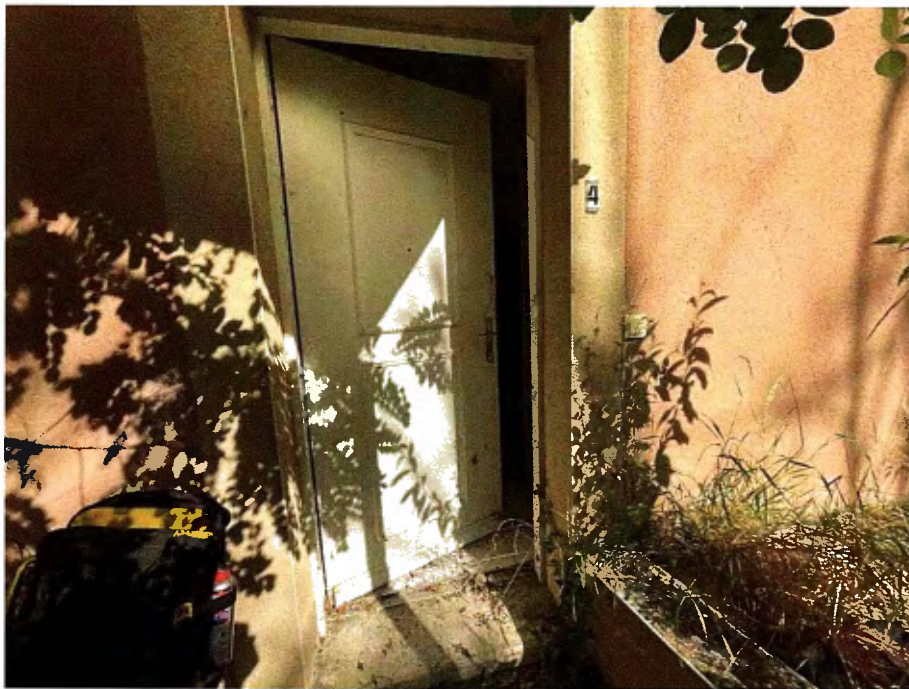
Photographie n°1.

On accède à la maison par une porte d'entrée à multipoints, qui présente des traces de rayures sur la face externe. La face interne est jaunie ; un cadre est collé sur cette face interne avec des traces, et l'œilleton est cassé laissant un vide.

Les plinthes en carrelage sont sales. Je note que les plinthes sur la droite en entrant dans la pièce sont cassées, ainsi que celles dans l'angle sur la droite.

Le sol en carrelage est sale. D'autres carreaux au pied du petit pan de mur entre la porte de circulation et la porte des toilettes sont cassés

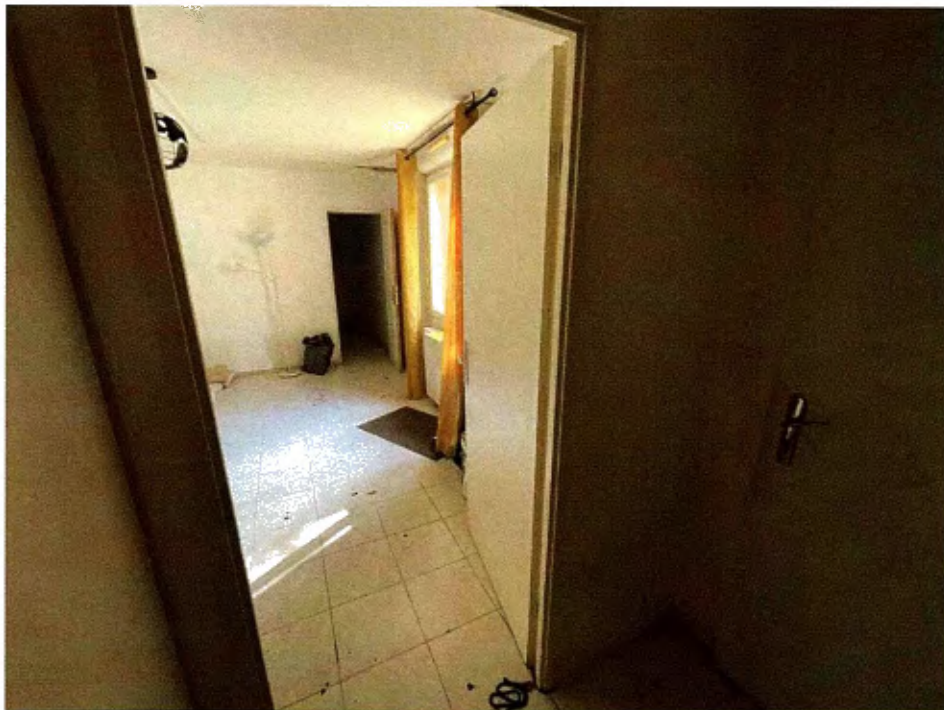
Photographie n°1.

Les murs sont recouverts de gouttelettes avec des fantômes, des traces de moisissures, des fissures, et ainsi de suite, recouverts de papier peint en fibre de verre. Sur le pan de mur côté cuisine, il y a des trous chevillés non rebouchés, dont un qui est arraché.

Le sol en carrelage est sale. Des carreaux sont cassés dans l'angle à droite en entrant dans la pièce.

Cette pièce est éclairée par une fenêtre à double battant en PVC à la française, dont la crémone est cassée. Je note un store extérieur qui est sale. Il y a un radiateur de chauffage central sous réserve de fonctionnement, des prises électriques, une suspension au plafond sous réserve de fonctionnement, un thermostat sous réserve de fonctionnement, des interrupteurs et un récepteur fibre.

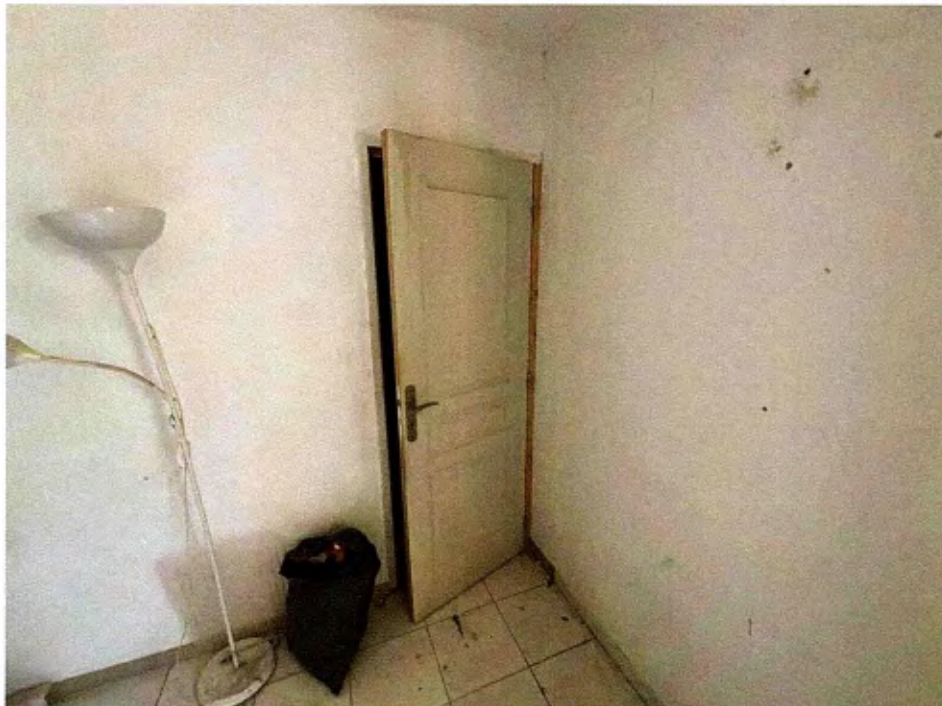
Photographie n°1.

Cette pièce est équipée de prises électriques, de prises télécoms et de prises antennes, sous réserve de fonctionnement. Une porte-fenêtre à la française en PVC avec serrure et clé, ainsi qu'un store extérieur dont la manivelle est cassée, sont présents, sous réserve de bon fonctionnement., un radiateur de chauffage central, sous réserve de bon fonctionnement.

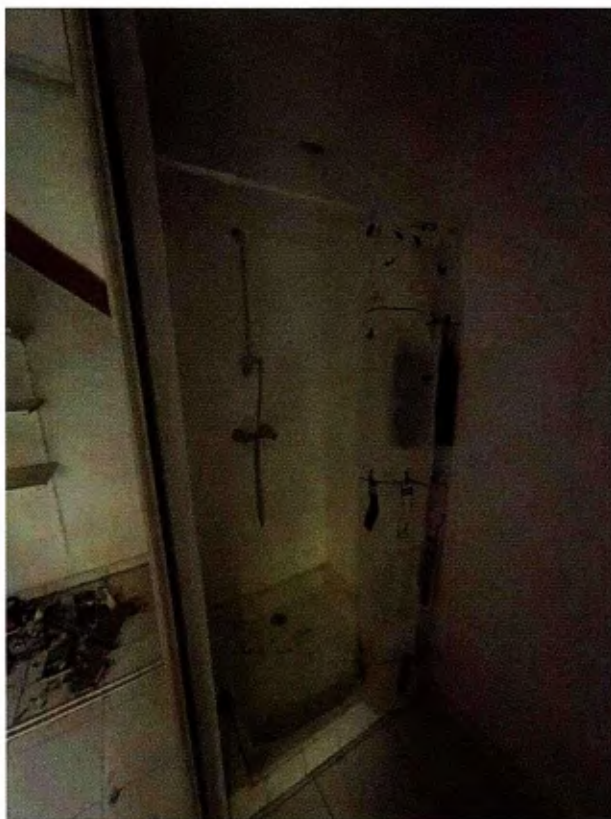
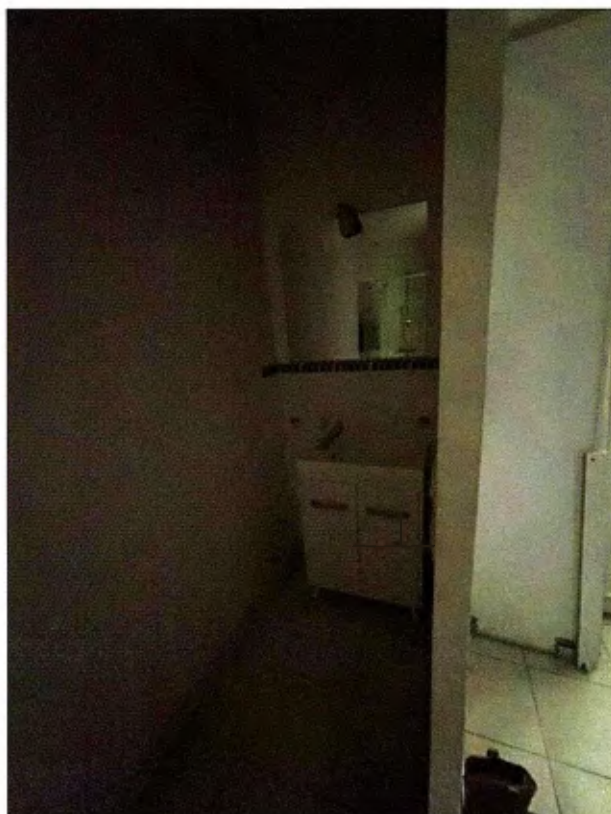
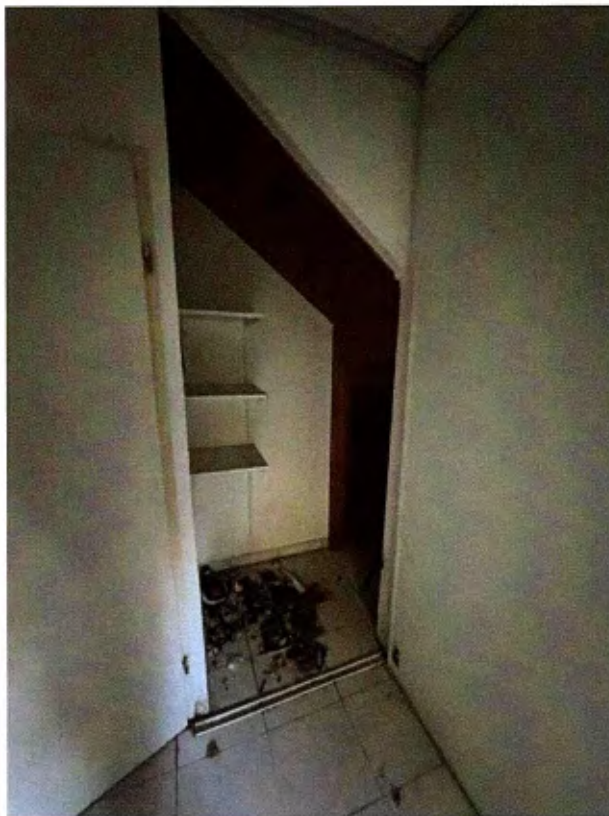
La douche est sale et vétuste, avec une robinetterie, un flexible et une douchette. Un meuble lavabo est sans bonde et sale, avec de la moisissure, une VMC encrassée. Le meuble lavabo est fuyard.

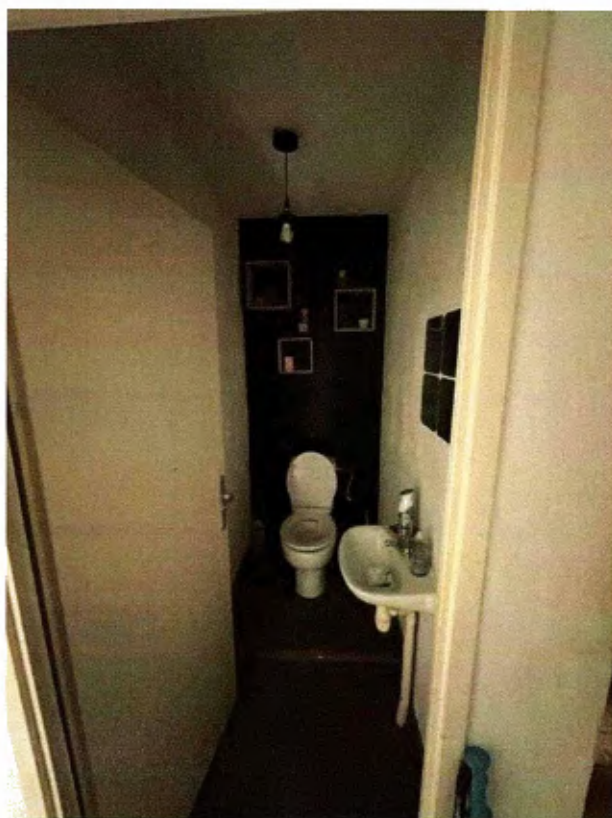
Photographie n°2.

Les plinthes sont sales et présentent une dégradation à droite, au niveau de la plinthe.

Le sol est en linoléum avec un nez de marche dégradé.

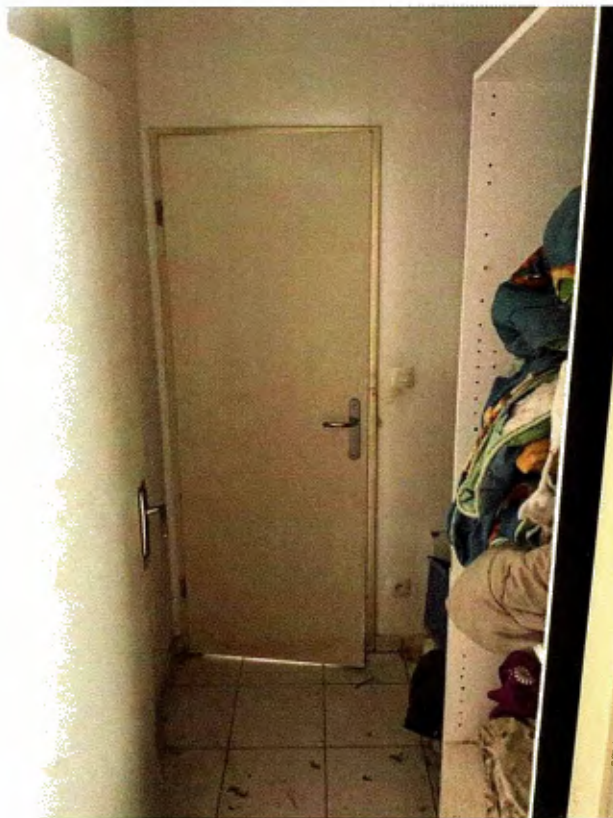
Photographie n°1.

Le plafond est recouvert de gouttelettes avec une dégradation au-dessus de la porte menant au garage.

Les murs sont peints avec de la saleté et une fissure au niveau de l'imposte de la porte d'entrée.

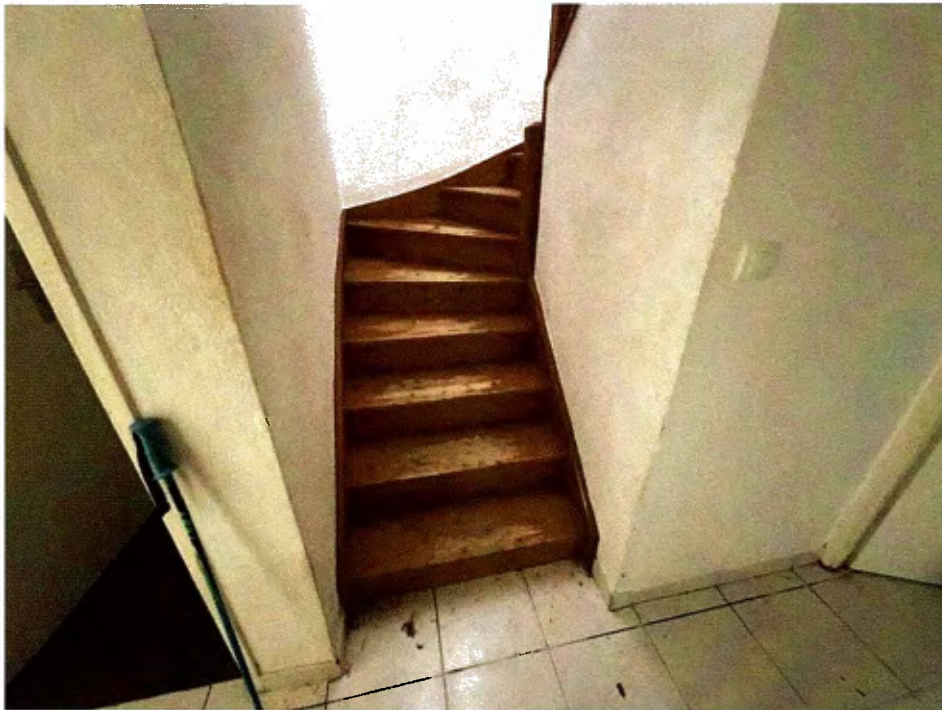
Photographie n°1.

Les marches de l'escalier présentent des traces d'usure. Il y en a de même sur le garde-corps.

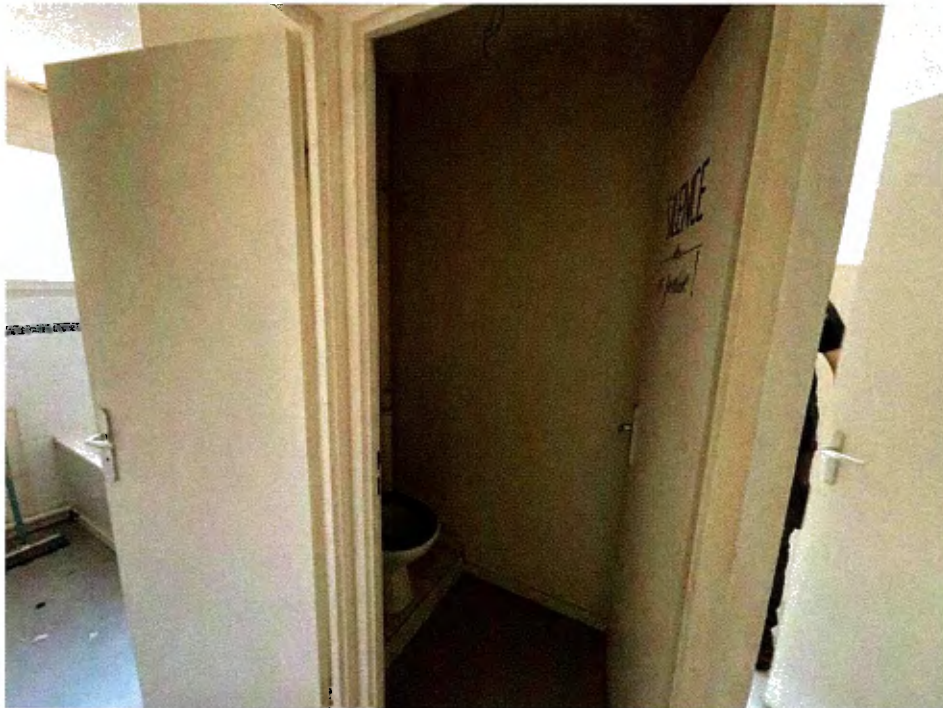
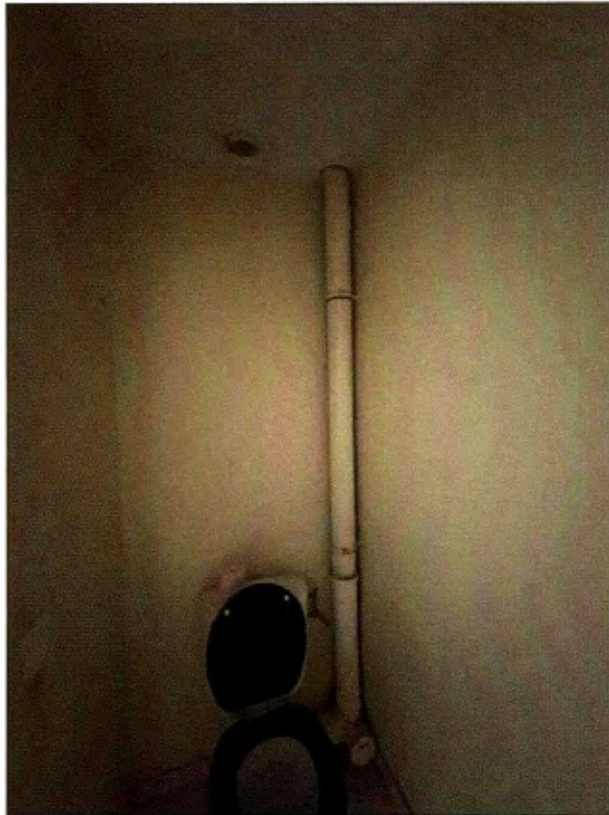
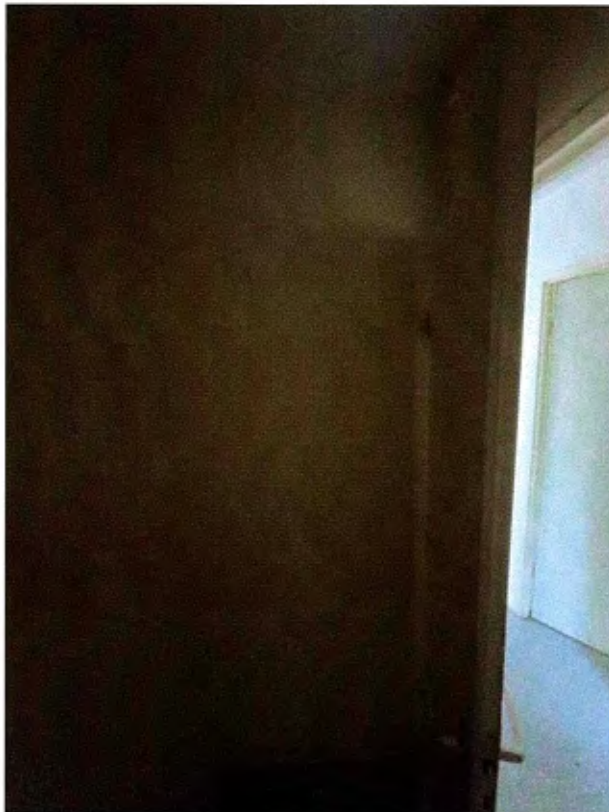
Le sol est en partie en lino et en partie en carrelage, le tout est sale.

Cette pièce est équipée d'un support de luminaire au plafond, d'une VMC encrassée et de toilettes avec une lunette et abattant.

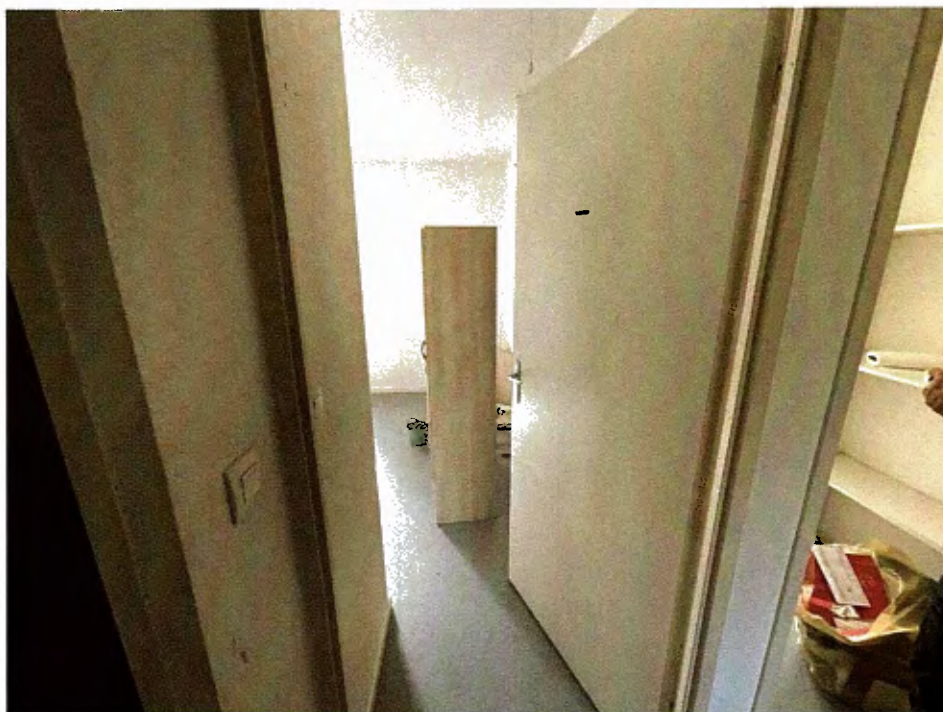
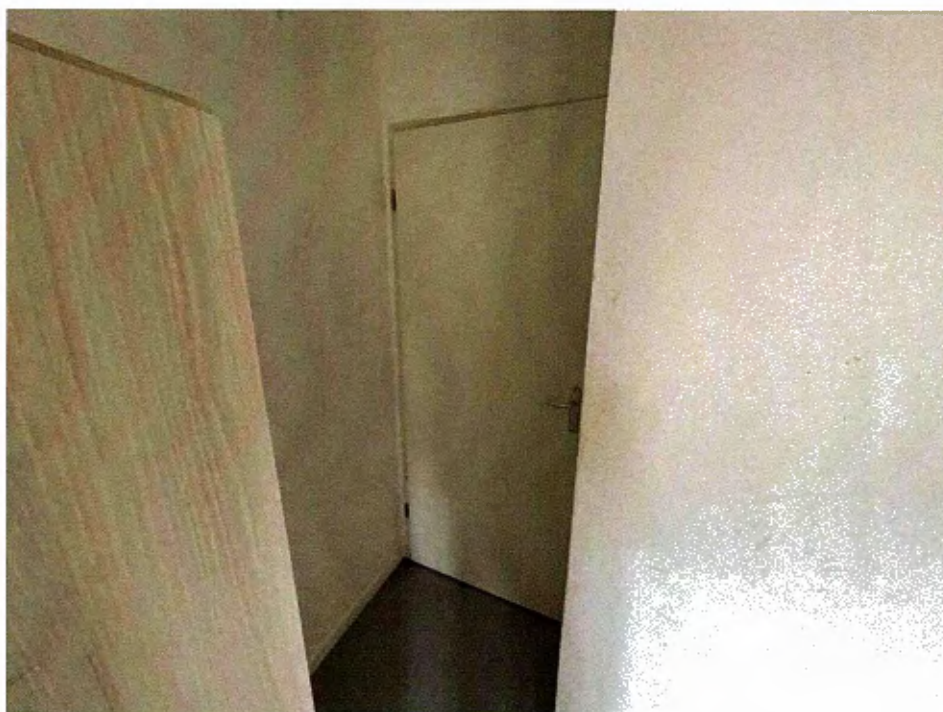
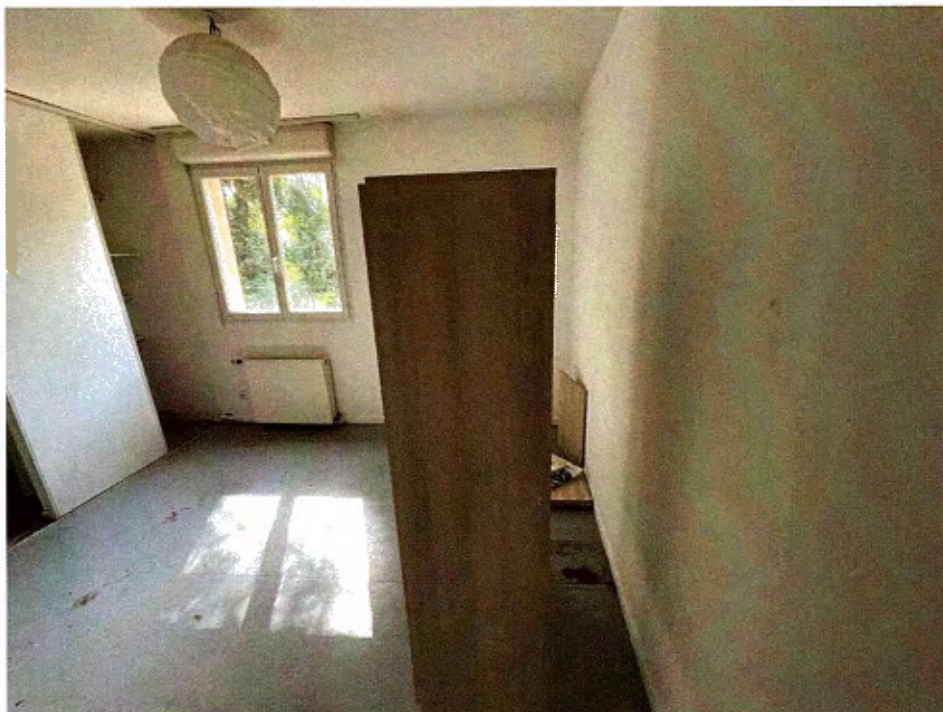
Les murs sont couverts de gouttelettes avec de la moisissure, particulièrement autour de la douche et dans le placard en partie basse. Le reste est sale avec des toiles d'araignée.

Le plafond et les murs du placard sont recouverts de gouttelettes avec de la moisissure en partie basse, le reste est sale avec des toiles d'araignée. Le sol est sale, les plinthes couvertes de moisissure sont hors d'usage. L'aménagement en bois mélaminé est sale. La porte du placard est difficile à ouvrir et sale.

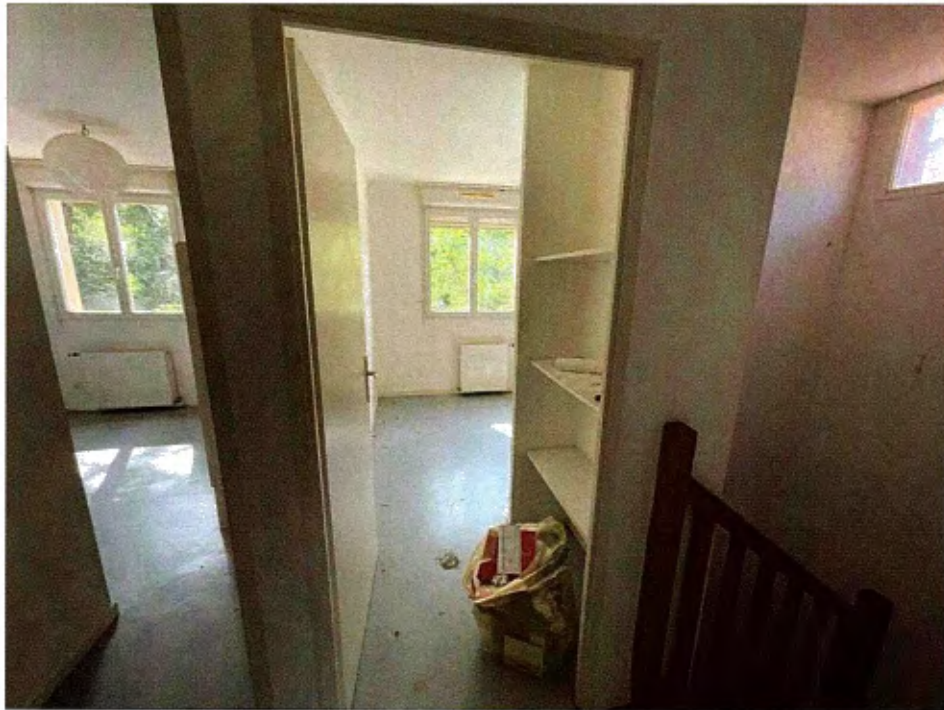
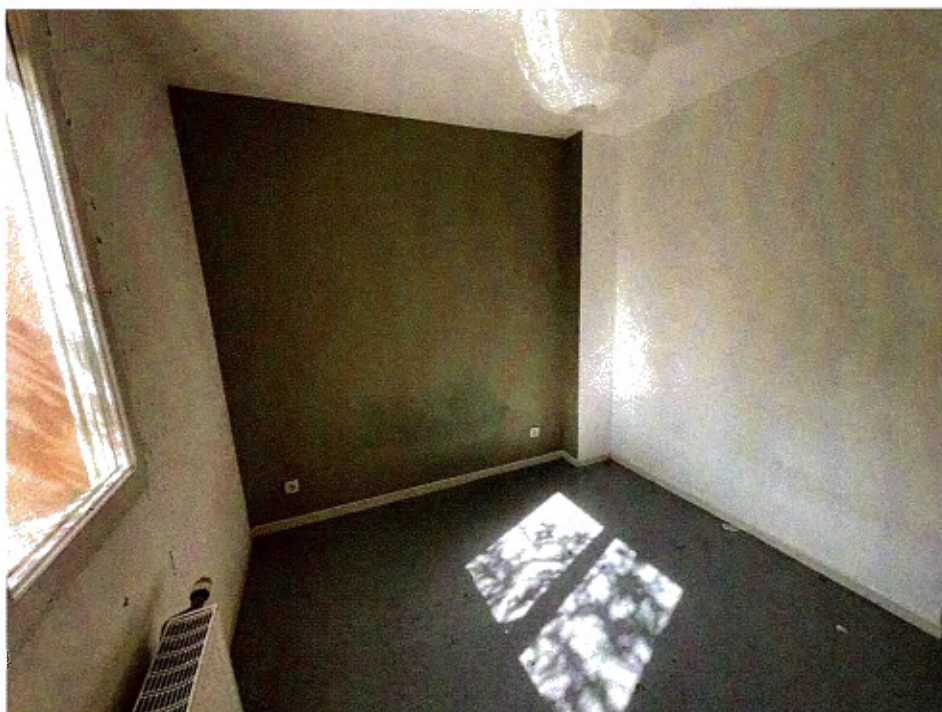
Les murs sont recouverts de gouttelettes avec de l'usure et un trou grossièrement rebouché sur le côté gauche. Le reste est sale avec des toiles d'araignées et des traces. Je note aussi des dégradations sur l'aillette du placard.

La pièce est éclairée et équipée d'une douille au plafond, d'un interrupteur sale, de prises électriques, le tout étant sale ou défectueux. Une fenêtre à double battant à la française avec son store extérieur est sale. Un radiateur de chauffage central sale sous réserve de fonctionnement. Une niche équipée de tablettes épauffrées.

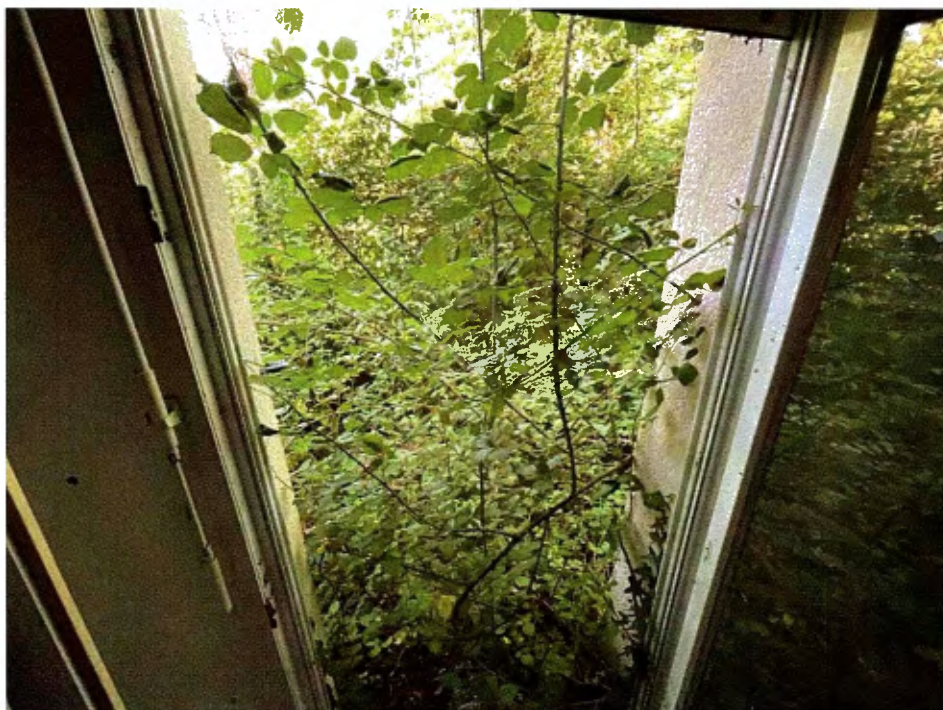
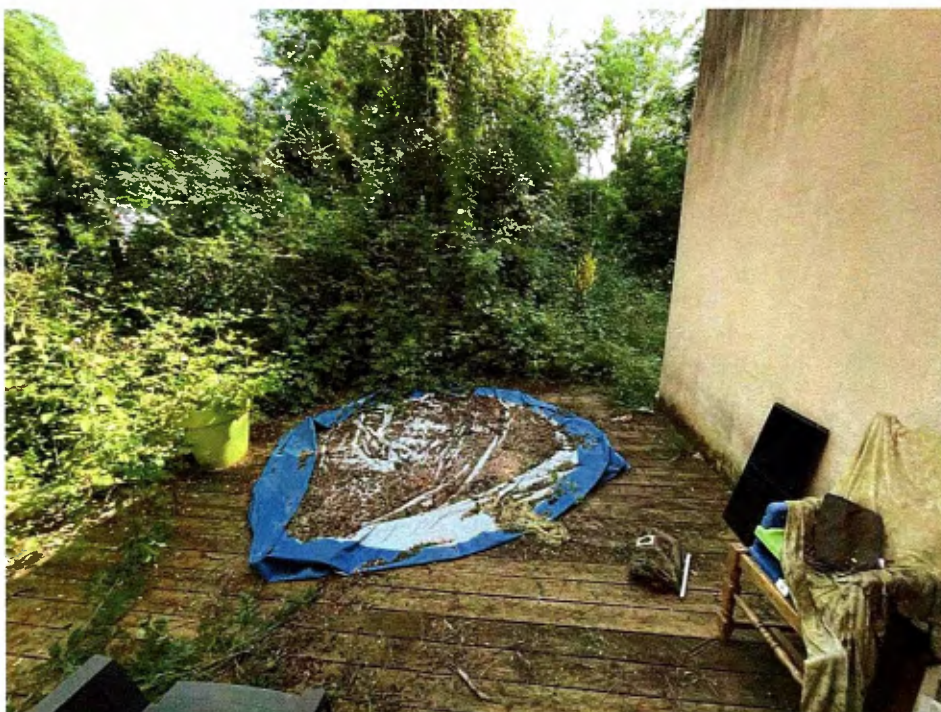
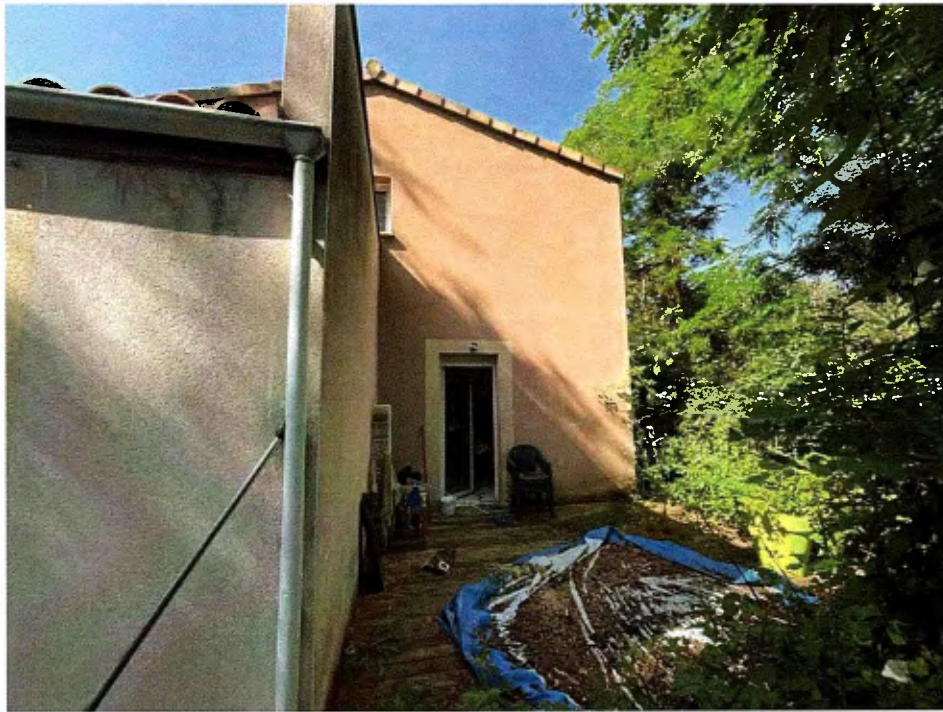
Le jardin n'est pas entretenu.
