## PROCES VERBAL DE DESCRIPTION

7 rue des Jardins

09100 BONNAC

Il s'agit d'une maison avec jardin sise à Bonnac( Ariège) 7 rue des Jardins. Elle est mitoyenne sur un côté et élevée d'un rez-de-chaussée sur un niveau avec combles.

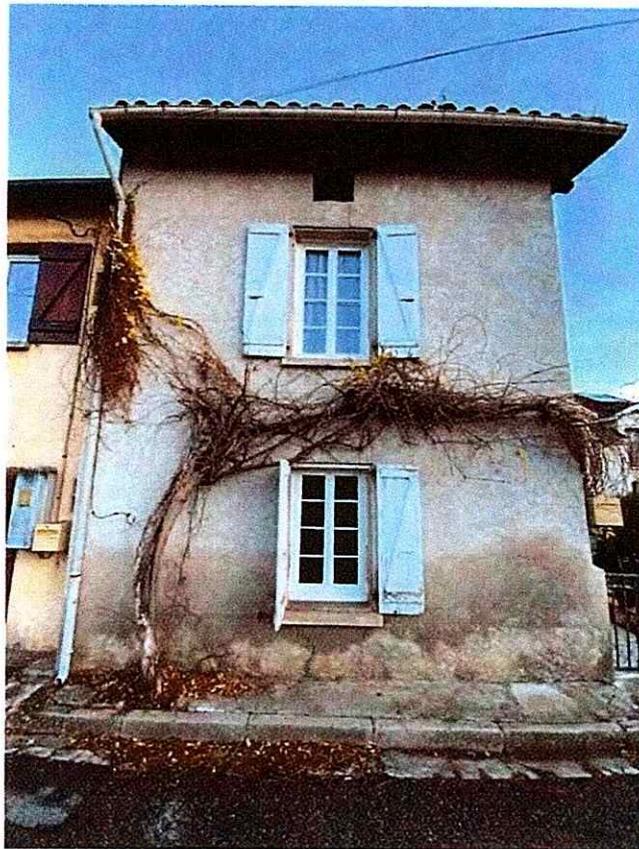
3.

La façade avant, côté rue, est recouverte d'un crépi usagé. On constate des fissures à hauteur de linteau du premier étage et du rez-de-chaussée.

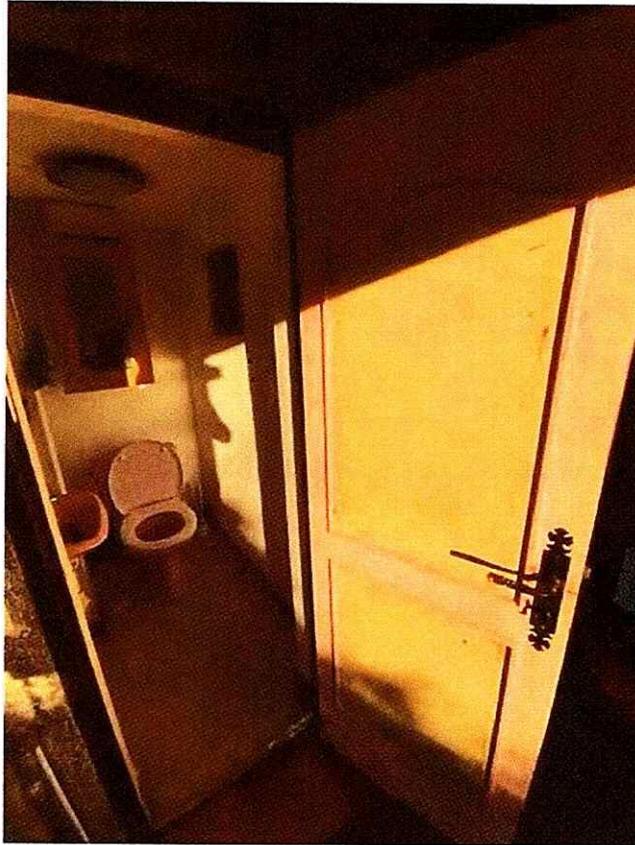
22.

La pièce continue est à usage de salle d'aisance. On trouve un sol type carrelage ancien en état d'usage, des plinthes de même constitution dont une partie se décolle du mur côté gauche. Les parois sont peintes en blanc, le plafond aussi, éclairé d'un point lumineux fonctionnel. On trouve un lave-mains et des toilettes fonctionnels.

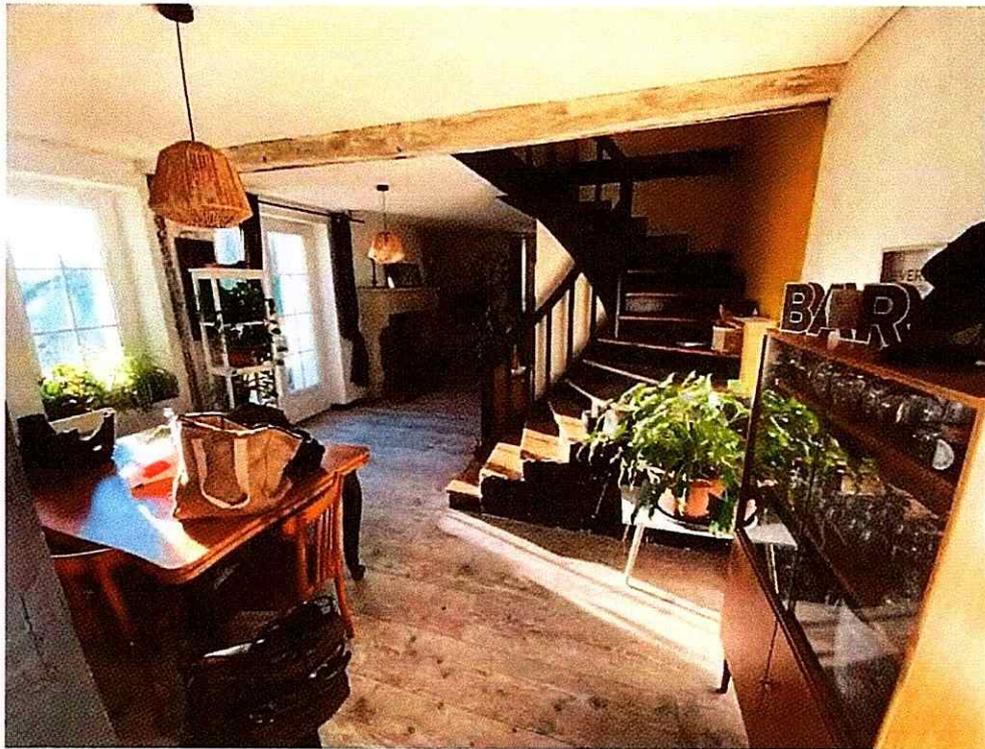
31.

La porte n'est pas en état de fermeture.

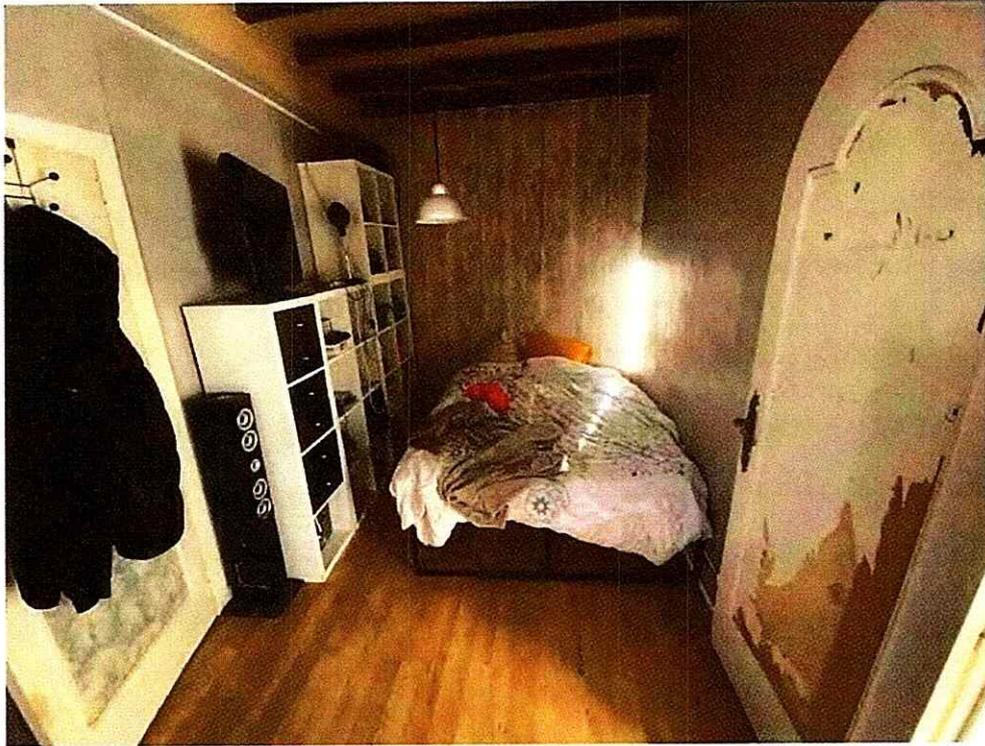
46.

Sol et mur sont de même constitution.

Au plafond, la sous face du plancher des combles, les intervalle entre les poutres solives sont recouvertes d'une balle d'avoine peinte.

Cette pièce prend jour par une fenêtre à deux vantaux et à châssis PVC qui s'ouvre et se ferme convenablement.

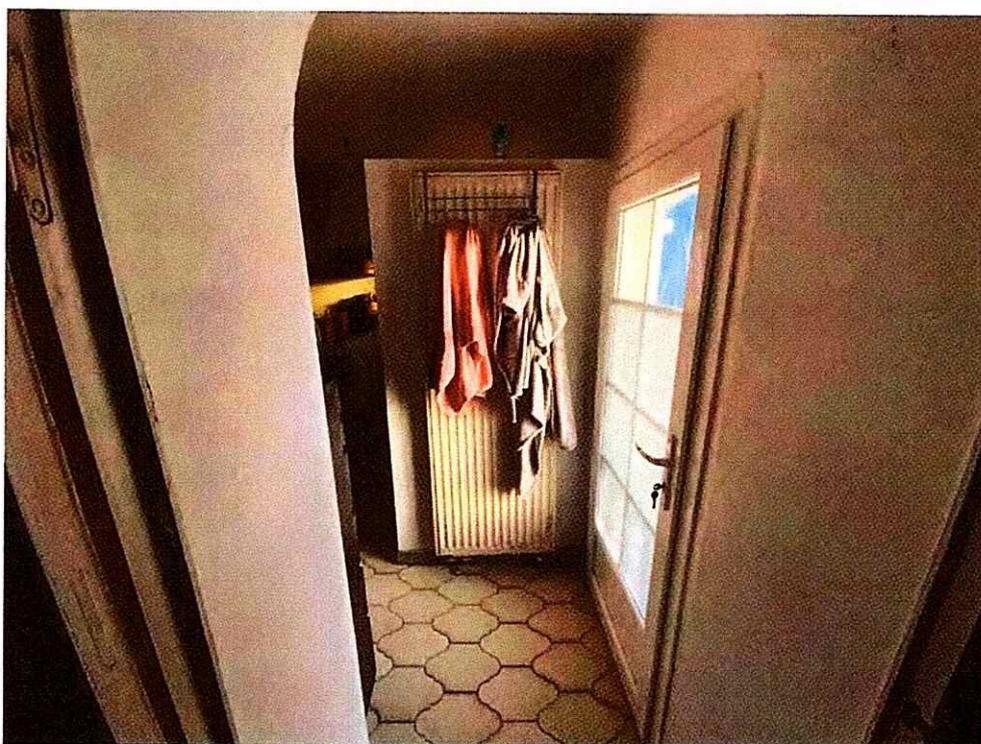
48.

Nous visitons une salle d'eau avec cabinet d'aisance dont le sol est recouvert d'un carrelage.

Au niveau des équipements, on trouve une vasque montée sur un plan décoré de faïence, le mitigeur et fonctionnel.

On trouve un bac receveur, équipé de pommeau, flexible avec mélangeur fonctionnel.

Les toilettes fonctionnent avec une chasse d'eau, double vitesse fonctionnelle.

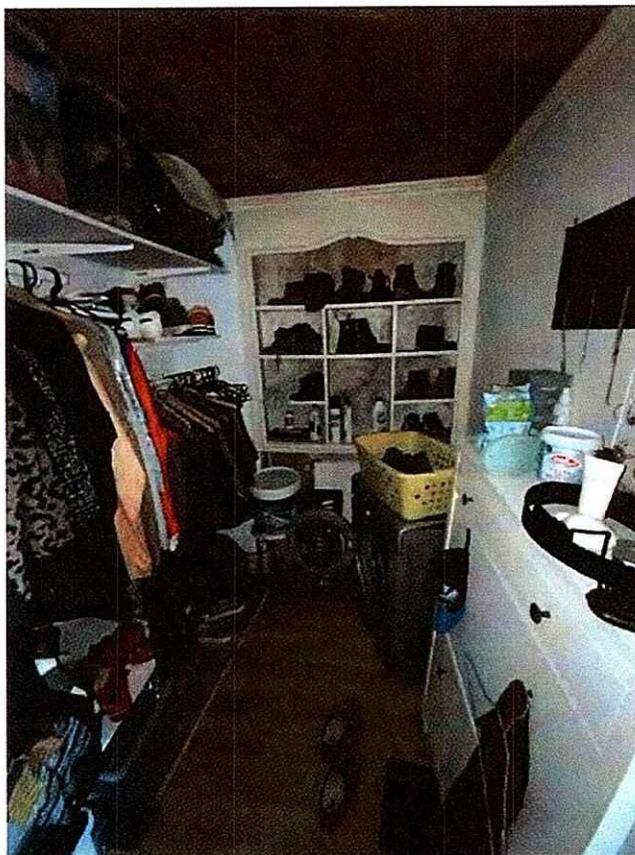
52.

Le sol est recouvert d'un parquet type stratifié en état d'usage.

Les murs sont peints sur une toile de verre usagée.

Au plafond, présence d'une tapisserie usagée.

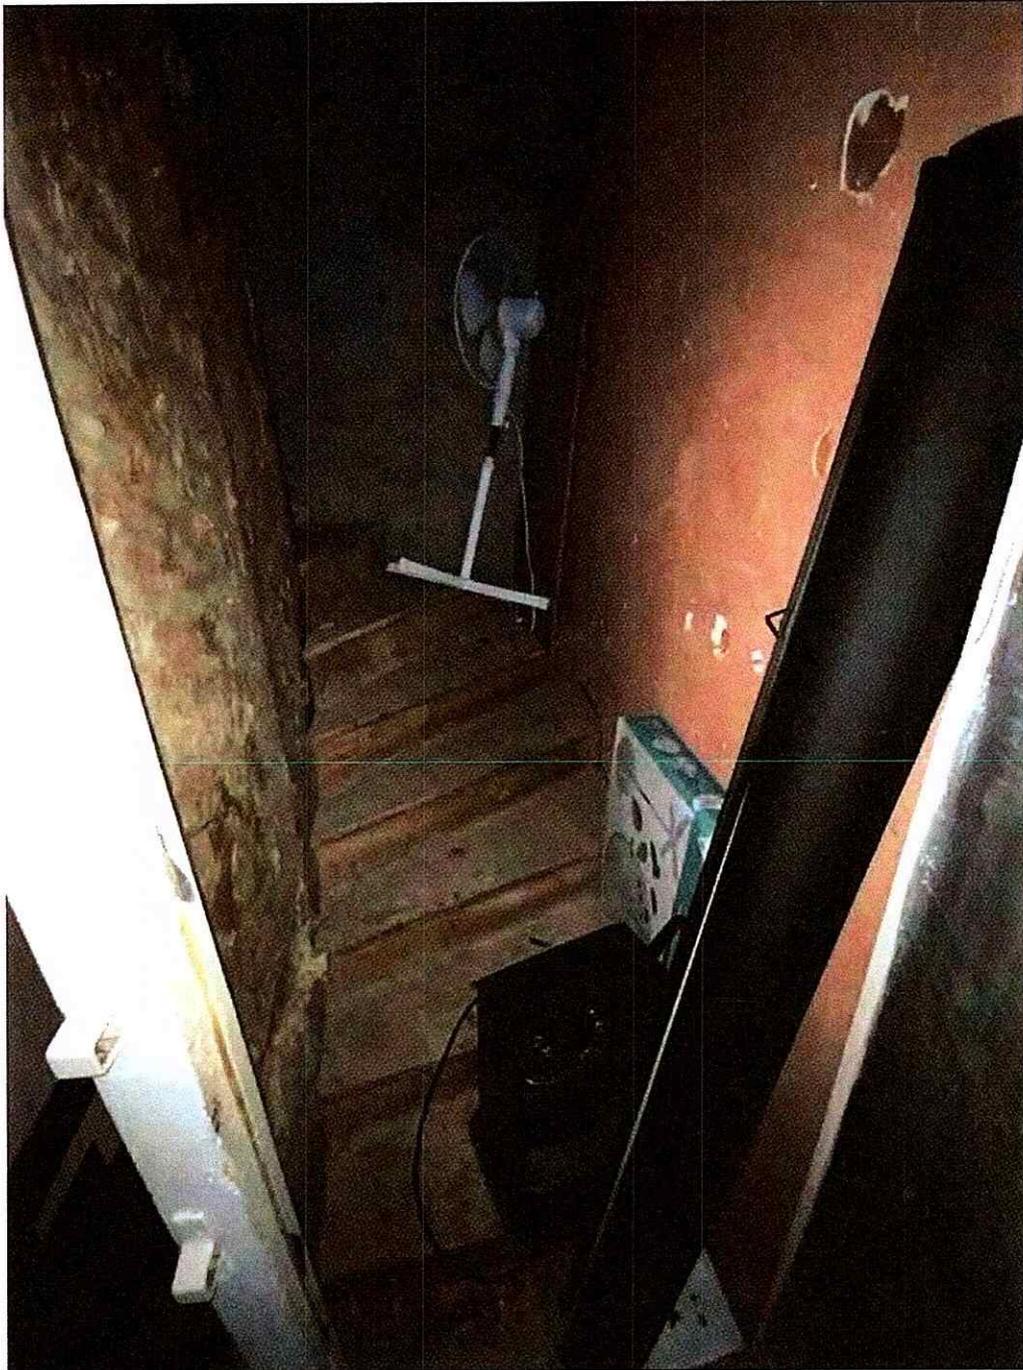
56.

Les combles ne sont pas isolées et offrent une visibilité sur la charpente.
