## PROCES VERBAL DE DESCRIPTION

1 bis impasse de la Caussadette

09264 SAINT JEAN DE VERGES

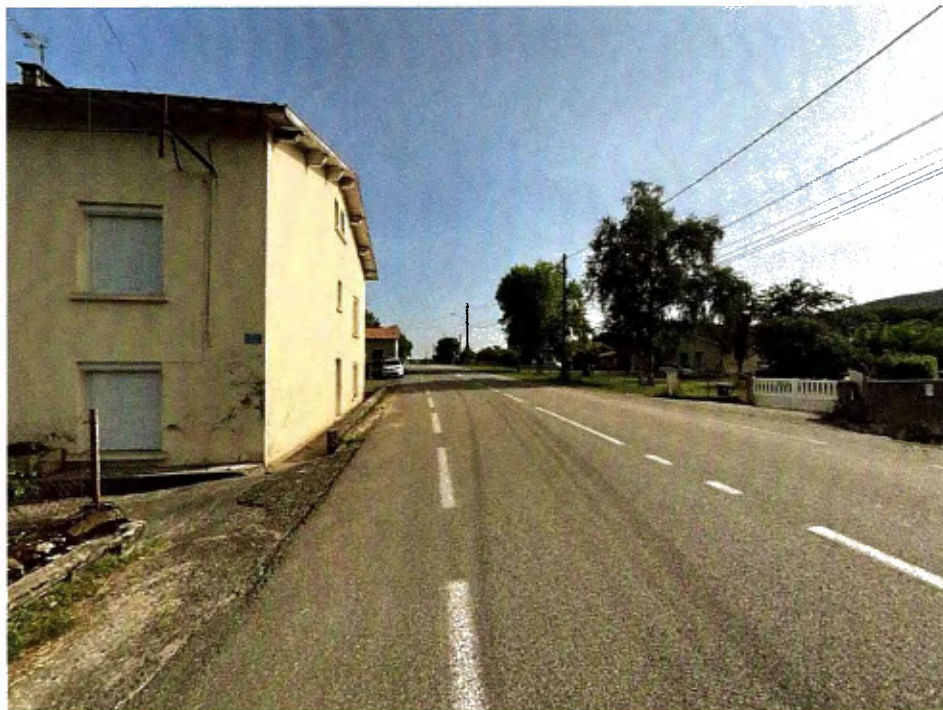
Photographie n°1.

Accessible depuis la route des hameaux par l'impasse de la Caussadette.

Une petite pente menant à un portail métallique. Passer ce portail, l'entrée du local est la deuxième porte sur la droite.

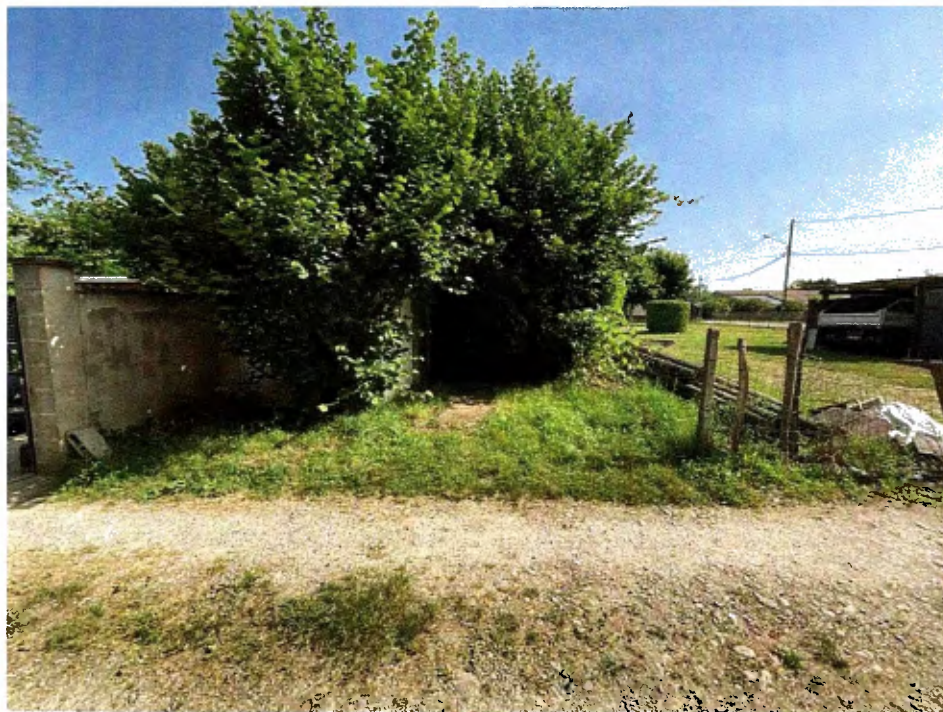
Photographie n°1.

Le jardin accessible depuis la chambre 2 supporte une voie carrossable le traversant pour desservir la propriété de Monsieur [REDACTED], frère du requis.

Sur ce jardin est installé un abri de jardin dont l'accès se fait depuis la propriété de Monsieur [REDACTED], frère du requis. Ce dernier est garni.
